BAB IV

PEMBAHASAN

4.1 Kondisi Perkerasan Jalan

Untuk menentukan kondisi perkerasan pada ruas Jalan tambak osowilangon mulai dari STA 0+000 – 2+000 (sepanjang 2km) dilakukan dengan survei untuk mendapatkan jenis-jenis kerusakan, dimensi kerusakan, dan tingkat kerusakan jalan yang di ukur menggunakan meteran dan aplikasi dari *Smartphone* yang berguna untuk mengukur kerusakan dari kamera *Smartphone*

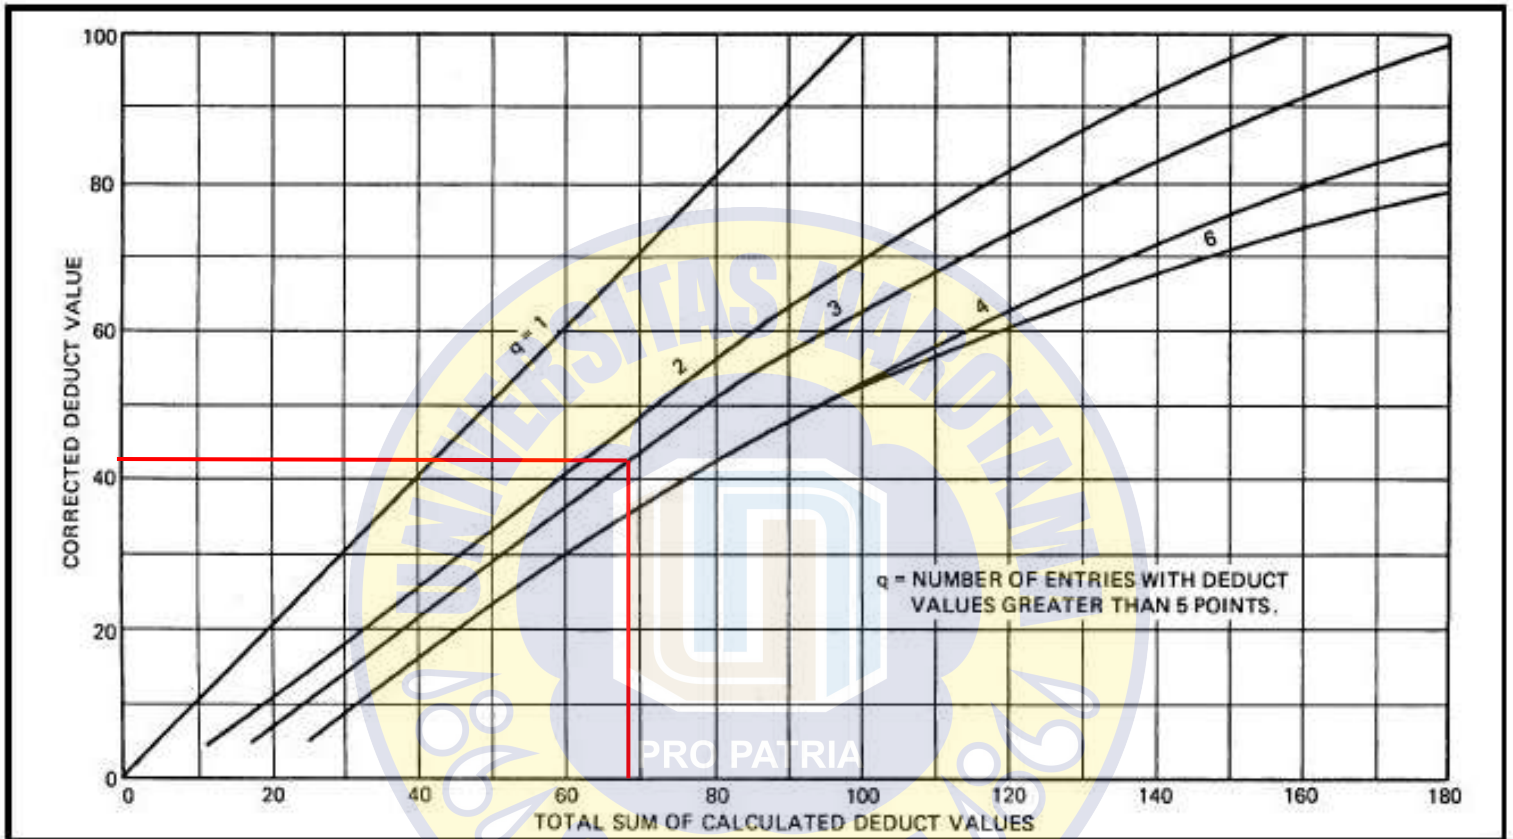
Gambar 4.1 Grafik CDV

Pada gambar diatas dapat di lihat nilai pengurang terkoreksi maksimum (CDV) pada sta 0+000 s/d 0+100 adalah 42.

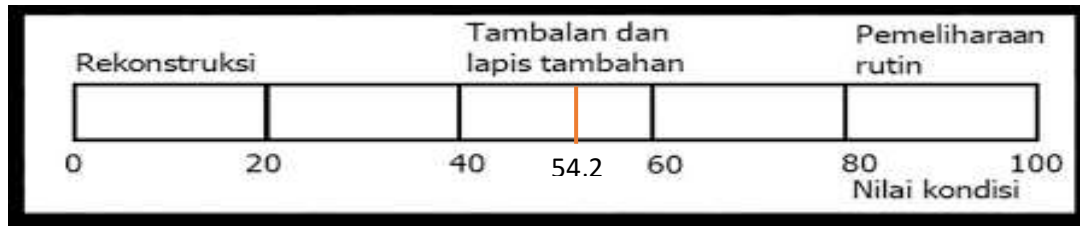
Gambar 4.2 Metode *Asphalt Institute*

Dari hasil perhitungan PCI tersebut didapatkan nilai 54,2 yang berarti cukup maka untuk rekomendasi perbaikan menggunakan metode *Asphalt Institute* adalah seperti gambar dibawah ini

Pada gambar diatas menunjukkan bahwa jalan dalam kondisi cukup, jalan tersebut cukup diberikan beberapa penanganan yaitu penambalan (*patching*) dan pelapisan ulang (*overlay*) agar bekas tambalan yang dilakukan dan retakan kecil lain yang terjadi di jalan tersebut tertutupi oleh aspal hotmix agar air tidak meresap kedalam retakan jalan yang menyebabkan kerusakan semakin bertambah parah dari kerusakan yang terjadi.

Dengan mengetahui hasil rekomendasi dari perhitungan Metode *Asphalt Institute* maka dapat disimpulkan bahwa perbaikan hanya mencakup penambalan dan pelapisan ulang, dengan detail harganya sekitar Rp. 75.000 untuk *overlay* atau pelapisan ulang untuk detail pekerjaanya meliputi:
