BAB IV

HASIL DAN PEMBAHASAN

4.1 Hasil Penelitian

PEMBANGUNAN TEROWONGAN INLET BENDUNGAN BAGONG

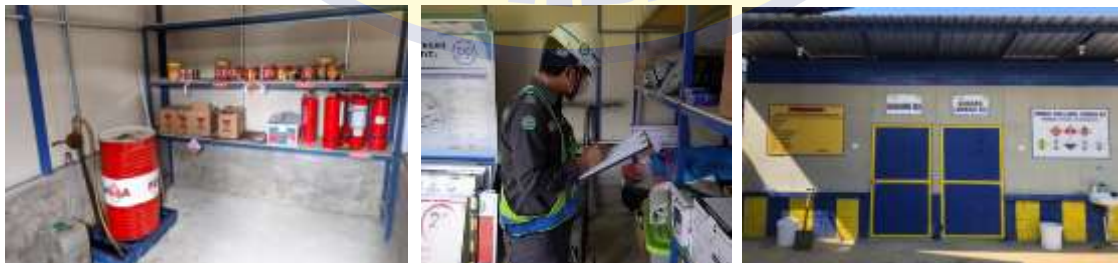
Gudang Penyimpanan Material

Gudang penyimpanan material blasting yang memiliki lokasi jauh dari area lapangan ini juga menjadi kendala dalam pelaksanaan pekerjaan. Hal ini dikarenakan lamanya mobilisasi material yang didatangkan ke lapangan pada saat akan dilaksanakan pekerjaan. Mengantisipasi hal tersebut maka perlu adanya penyediaan area penyimpanan yang sesuai dengan prosedur yang ditetapkan dan perlu adanya penjadwalan mobilisasi yang sesuai untuk mendatangkan material ke lapangan.

Kendala lain yang ada di lapangan yaitu belum adanya gudang atau lokasi guna menyimpan atau membuang limbah B3 hasil blasting. Hal ini karena gudang penyimpanan tersebut masih dalam proses pembangunan sehingga untuk sementara pembuangan limbah B3 yang ada hingga saat ini ditampung dan dikumpulkan di gudang dekat direksi keet.

Dari uraian di atas, maka dapat disimpulkan bahwa penanganan dan penyimpanan material pada kegiatan pekerjaan pembangunan terowongan inlet Bendungan Bagong masih perlu perbaikan untuk kesempurnaan kegiatan pekerjaan yang dilaksanakan. Kontraktor masih perlu memperhatikan kebersihan rute transportasi dan rambu yang ada, jadwal pengadaan material untuk pelaksanaan pekerjaan, dan gudang tempat penanganan limbah B3 yang ada di lapangan.

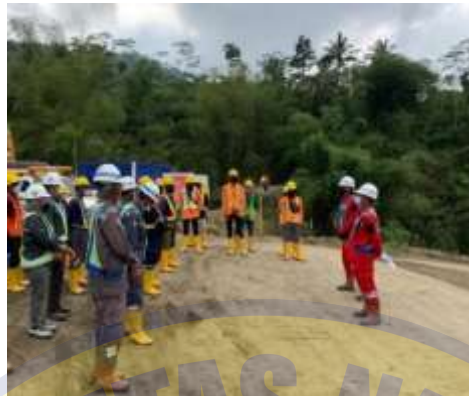
Toolbox Meeting

Terdapat 3 kasus yang berpotensi pada penggunaan alat perlindungan diri (APD) di pembangunan terowongan inlet Bendungan Bagong. Beberapa pekerja di lapangan sering lupa menggunakan alat perlindungan diri secara lengkap dan sesuai prosedur yang ada sehingga menyebabkan pekerja tergores ataupun terbentur batuan. Hal ini dapat diantisipasi dengan toolbox meeting setiap harinya bersama para pekerja yg ada di lapangan dan pengecekan pekerja sebelum memasuki area pekerjaan apakah telah lengkap penggunaannya atau tidak. Toolbox meeting ini juga guna mengevaluasi pekerjaan yang telah dilaksanakan hari sebelumnya dan cara mengantisipasi hal tersebut.

Dari uraian risiko tersebut, dapat disimpulkan bahwa semua pekerja baik kontraktor, pengawas lapangan maupun tukang harus saling mengingatkan dan

mengecek kelengkapan alat perlindungan diri (APD) sebelum memasuki area kerja dan menambahkan rambu-rambu untuk pengingat saat ada di lokasi pekerjaan.

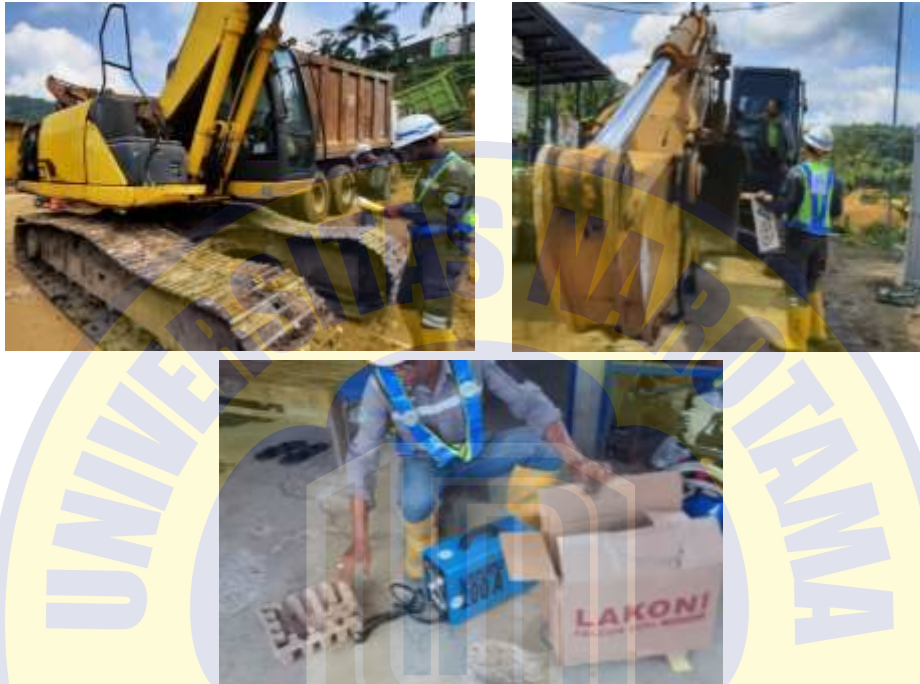
Inspeksi Mesin dan Alat berat

Terdapat 3 kasus yang berpotensi menimbulkan bahaya pada pengamanan mesin atau alat yang digunakan pada pekerjaan pembangunan terowongan inlet Bendungan Bagong. Pengecekan/perawatan alat yang tidak dilakukan secara rutin seperti alat hanya diperbaiki saat mengalami kerusakan tanpa perawatan rutin dapat menyebabkan tumpahan ilo/solar dari alat berat dan kecelakaan kerja akibat malfungsi alat yang digunakan serta biaya perawatan mesin yang menjadi lebih besar pada saat mesin rusak. Malfungsi alat atau kegagalan penggunaan mesin yang digunakan juga dapat mengakibatkan pekerja tersengat listrik dan mengakibatkan cedera parah pada pekerja. Dari hal ini maka perlu selalu dilakukan inspeksi pada semua alat berat yang akan digunakan selama pekerjaan berlangsung agar dapat mengantisipasi risiko yang akan terjadi serta menggunakan alat perlindungan diri (APD) yang sesuai standar di lapangan.

Pengecekan aliran/arus listrik yang tidak dilaksanakan juga dapat menimbulkan bahaya berupa tersengatnya listrik, cedera ringan/berat, serta mesin mengalami konslet ataupun kerusakan sehingga perlu dilakukan pengecekan secara menyeluruh terhadap

arus listrik yang ada di terowongan inlet dan hindari lokasi yang terkena air serta memberikan proteksi terhadap arus listrik yang ada. Dari uraian di atas maka dapat disimpulkan ada beberapa kondisi yang perlu diperbaiki yaitu pengecekan dan perawatan mesin secara rutin, pengecekan arus listrik sebelum digunakan dan memberikan proteksi pada arus listrik yang ada di lapangan.

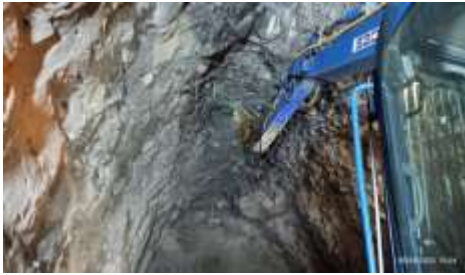
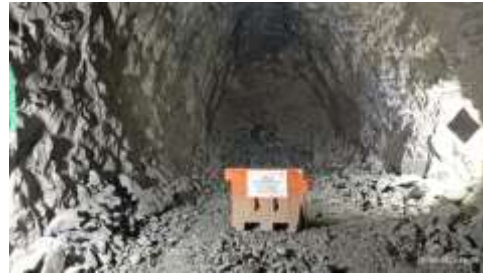
Pemasangan Barikade dan Penanganan Dinding

Kurangnya proteksi pada dinding inlet dan proteksi yang kurang memadai juga dapat mengakibatkan risiko kecelakaan kerja saat para pekerja melaksanakan tugasnya. Hal ini dapat menyebabkan kecelakaan seperti batuan yang runtuh dan menimpa pekerja akibat runtuhnya sisi galian karena pembebanan serta pekerja yang dapat terjepit oleh bebatuan runtuh. Hal ini harus diantisipasi dengan penyusunan instruksi kerja dan metode kerja yang sesuai, amati dan pahami kondisi lapangan juga dinding inlet sebelum memulai pekerjaan di lapangan, perlu juga adanya proteksi railing di sekitar area rawa longsor pada dinding terowongan untuk dapat membuat dinding tersebut lebih kokoh.

Dari uraian di atas dapat disimpulkan bahwa dalam mendesain tempat kerja perlu lebih diperhatikan tanah yang menjadi pijakan pekerja agar dapat memberikan kenyamanan pekerja dalam melaksanakan tugas, membuat jadwal dan rute transportasi alat berat dan mengerahkan flagman agar tetap berada di tempat kerja serta menyusun instruksi kerja dan metode kerja yang sesuai juga memberi proteksi lebih pada dinding agar dapat memberikan keamanan bagi para pekerja dari bencana runtuhnya dinding inlet Bendungan Bagong.

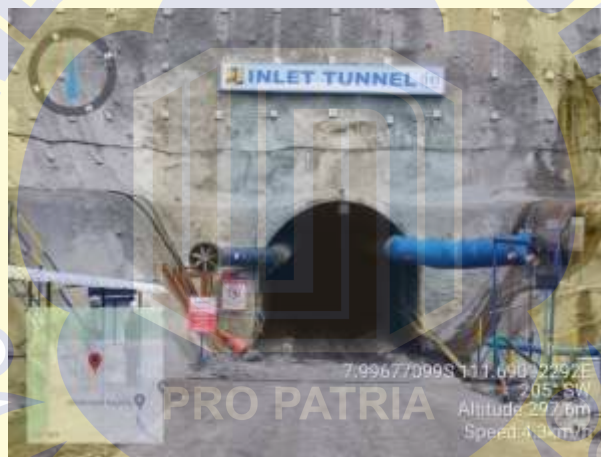
Blower Inflow dan Outflow

Sistem ventilasi atau sirkulasi udara di lapangan masih kurang memadai dan kurang maksimal. Hal ini dikarenakan sistem sirkulasi udara yang ada di lapangan kotor sehingga menyebabkan kurang maksimalnya mesin untuk memberikan udara segar untuk para pekerja di dalam. Jika permasalahan ini dibiarkan maka dapat mengakibatkan debu maupun gas hasil blasting atau drilling terhirup oleh pekerja,

dapat menimbulkan sesak nafas, pekerja kepanasan dan kurangnya konsentrasi pada pekerja. Untuk mengatasi hal ini yaitu dengan pemasangan blower inflow dan outflow secara merata dan keseluruhan di lokasi area kerja, rutin membersihkan blower, melakukan inspeksi blower secara rutin, dan memberi himbauan kepada para pekerja untuk tidak memasuki area lapangan setelah pelaksanaan blasting selama 1 jam.

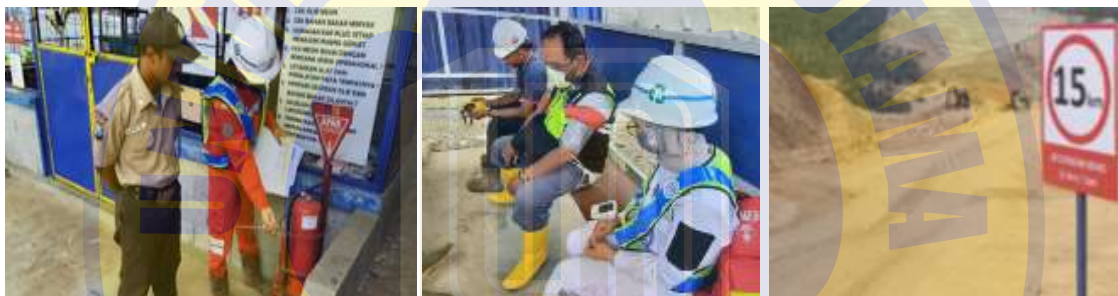
Fasilitas pekerja penting untuk menunjang kinerja semua pekerja yang terlibat di lapangan dan perlu dipenuhi oleh penyedia jasa. Terdapat 4 kasus yang berpotensi menimbulkan bahaya untuk fasilitas pekerja ini. Semua pekerja operator belum semuanya memiliki SIO dimana SIO sangat penting untuk mengetahui keahlian pekerja dalam mengoperasikan alat berat itu pengoperasi alat berat maupun master blaster untuk mengurangi kecelakaan di lokasi pekerjaan. Hal ini dapat menyebabkan peledakan yang tidak sesuai dengan prosedur, terpapar material peledak saat memasukkan bahan peledak, malfungsi alat berat, dan pengendalian alat berat yang kurang memadai. Untuk mengantisipasi hal ini perlu dilaksanakan pelatihan untuk semua pekerja yang ditunjuk untuk mengoperasikan alat berat sehingga dapat menguasai apa yang dikerjakan. Pelatihan ini juga diperlukan untuk semua pekerja dalam penggunaan APAR di lokasi pekerjaan karena kurangnya pekerja dalam memahami pengoperasian APAR saat diperlukan. Maka dalam hal ini perlu menyediakan petunjuk/instruksi bagaimana cara mengoperasikan APAR agar tidak menyebabkan kecelakaan maupun kesalahan pengoperasiannya

Kurangnya tanda atau rambu peringatan dan rute transportasi juga menjadi kendala bagi para pekerja dan warga sekitar karena dapat menimbulkan kecelakaan akibat ketidaktahuan pada lokasi tersebut. Sehingga perlu penambahan rambu di setiap lokasi dan sekitar lingkungan warga yang mudah dipahami bagi para pekerja dan warga setempat.

**Instruksi Penggunaan
APAR**

Pemeriksaan Kesehatan

Rambu Peringatan

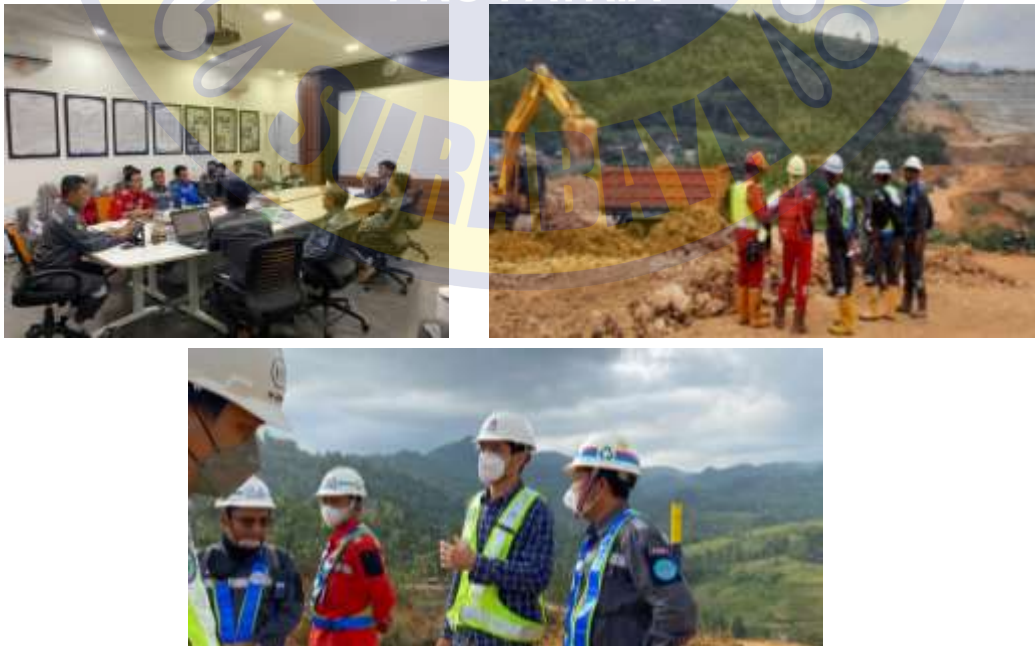
Koordinasi Pekerjaan Bersama

Masih kurangnya komunikasi di area inlet saat blasting sangat berpengaruh pada risiko kesehatan dan keselamatan kerja. Hal ini dapat menyebabkan terpaparnya material ledakan maupun bahan kimia ledakan dan kejatuhan batuan pada saat kegiatan blasting. Maka kontraktor dan para pekerja harus saling membantu dan bekerjasama dalam pengecekan area blasting saat sebelum pelaksanaan pekerjaan seperti memberikan himbauan kepada semua warga dan pekerja untuk mengkosongkan wilayah tersebut dan membunyikan sirine tanda akan dimulainya blasting.

Hal lain yang perlu diperhatikan dan memerlukan komunikasi serta koordinasi yang tepat adalah saat melaksanakan percepatan pekerjaan dalam pencapaian progres sesuai rencana. Untuk percepatan pekerjaan pastinya membutuhkan intensitas kerja bagi para pekerja yang semakin lama dan teliti dan jika tidak melakukan koordinasi yang baik sesama pekerja maka akan dapat menimbulkan kecelakaan atau pekerjaan yang tidak sesuai. Untuk mengantisipasi hal tersebut maka perlu kerjasama tim untuk saling membantu dalam pencapaian progres sesuai target, komunikasi dan koordinasi yang terarah antar pekerja, mandor dan pengawas lapangan serta perlu adanya penambahan pekerja di lokasi tersebut.
