# BAB I

## PENDAHULUAN

Disamping itu semua perawatan pada tiap bagian elemen struktur pelabuhan juga cenderung lebih susah karena lokasinya yang berada pada laut, begitu juga dari segi keamanan tiap elemennya sulit untuk dijaga terhadap eksiden yang mungkin saja dapat terjadi kapanpun, baik itu yang berskala kecil hingga besar, seperti contoh elemen struktur yang seharusnya didesain terhadap gaya tambat (*mooring dolphin*) malah tertabrak oleh kapal sehingga menyebabkan kerusakan pada elemennya bahkan hingga terjadi kegagalan atau *collapse* pada struktur tersebut. Salah satu kejadian tersebut terjadi pada *mooring dolphin* milik PT. Smelting yang tertabrak kapal Tongkang (*Mud Barge*) dengan skema

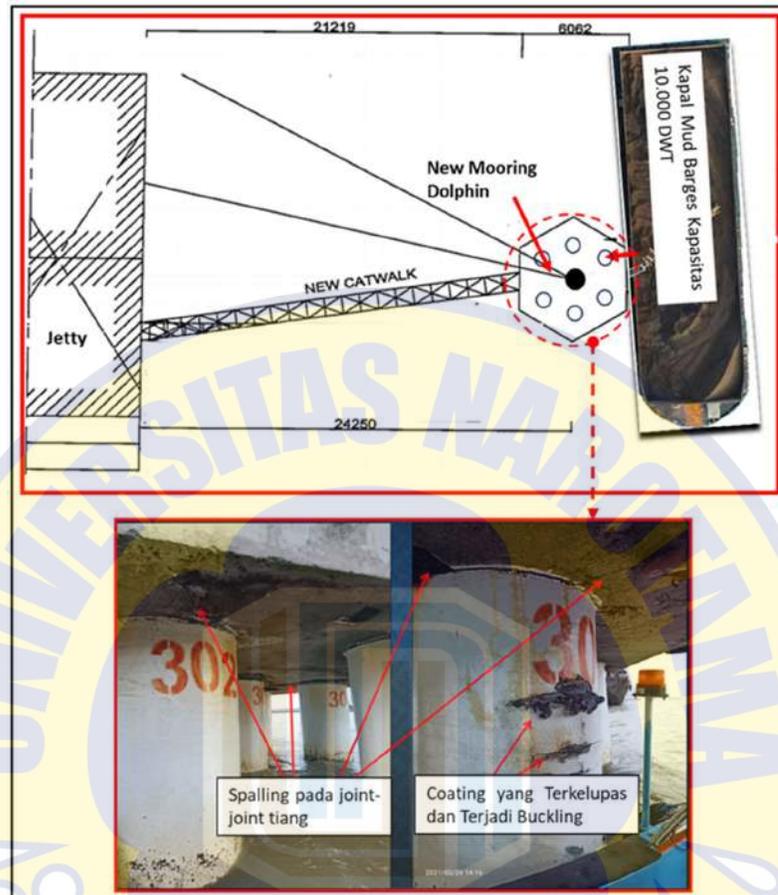
terjadinya tabrakan seperti gambar 1.1.

**Gambar 1.1.** Skema Terjadinya Kerusakan pada *Mooring*

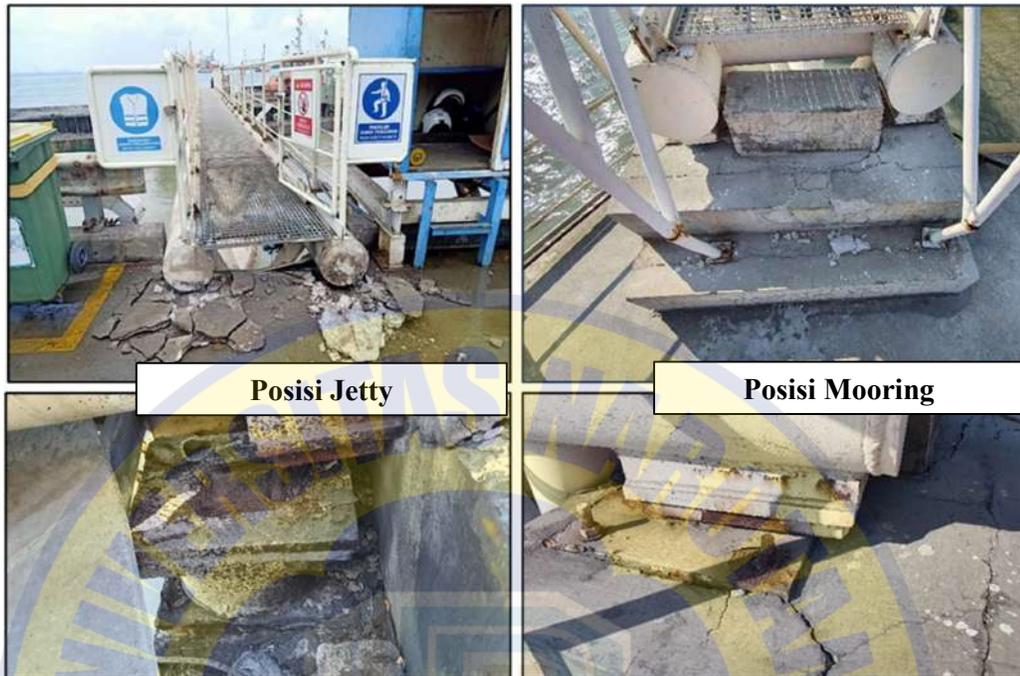
**Gambar 1.2.** Kerusakan pada Perletakan Catwalk
