## BAB 4

### ANALISIS DAN PEMBAHASAN

##### 6.1.1. Gambaran Umum Proyek

Pemeriksaan Rutin Sensor Sistem Monitoring Kehandalan Struktur (SMKS) Jembatan Suramadu merupakan tugas dari PPK Preservasi Jalan Bebas Hambatan (PJBH) Jembatan Suramadu 1 yang berada di bawah naungan Satker Preservasi Jalan Bebas Hambatan (PJBH) Jembatan Suramadu sejak tahun 2020.

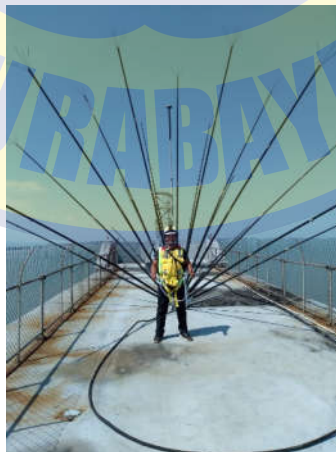
Gambar 4.6 Kelengkapan Alat safety

Berdasarkan hasil wawancara dan observasi dilapangan dari kegiatan pemeriksaan rutin sensor yang ada di jembatan suramadu, di dapat bahwa semua karyawan yang bekerja disana mengetahui bahaya secara detail di setiap aktifitas kegiatannya saat memeriksa sensor di jembatan suramadu, Oleh sebab itu alat safety yang tersedia sudah cukup lengkap dan memadai.

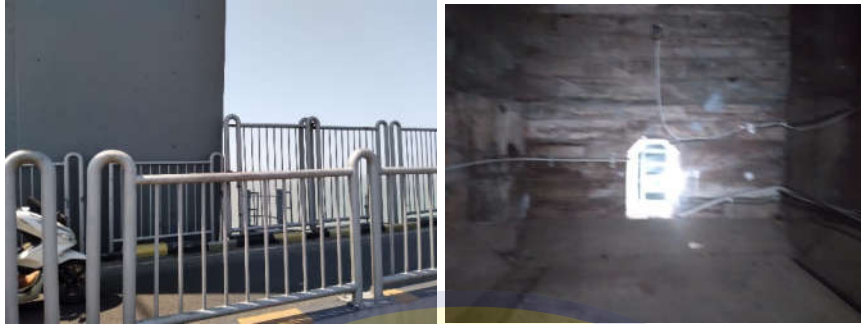
Gambar 4.7 lokasi yang tidak terdapat rambu peringatan

Pada saat dilakukan observasi dilapangan juga ditemukan beberapa lokasi yang tidak ada rambu – rambu peringatan, (lihat gambar 4.7) yang berguna untuk mengingatkan setiap pekerja agar lebih berhati – hati dalam aktifitasnya. Hal tersebut mengacu Pada UU No.1 Tahun 1970 tentang Keselamatan Kerja, Pasal 14 huruf (b) juga disebutkan bahwa pengurus diwajibkan memasang dalam tempat kerja yang dipimpinnya, semua gambar keselamatan kerja yang diwajibkan dan semua bahan pembinaan lainnya, pada tempat-tempat yang mudah dilihat dan terbaca menurut petunjuk pegawai pengawas atau ahli Keselamatan Kerja.

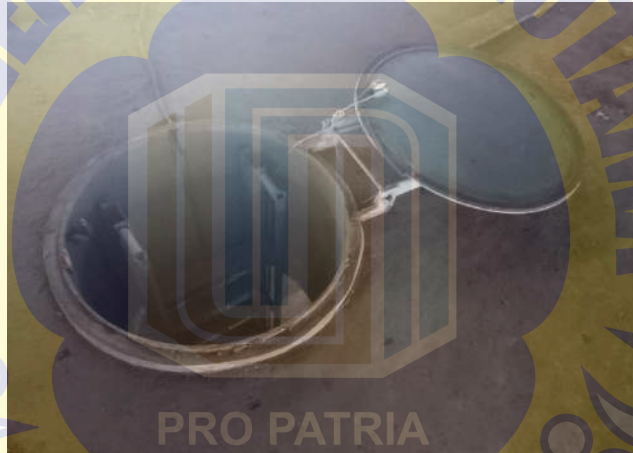
Gambar 4.8 pintu hole yang tidak ergonomis

1. Pintu Hole yang tidak ergonomis, karena beban pintu yang berat sehingga membutuhkan 2 orang untuk membuka pintu hole tersebut (lihat gambar 4.8), hal ini dapat dilakukan penggantian model pintu maupun sistem pembukaan untuk meminimalisir resiko.

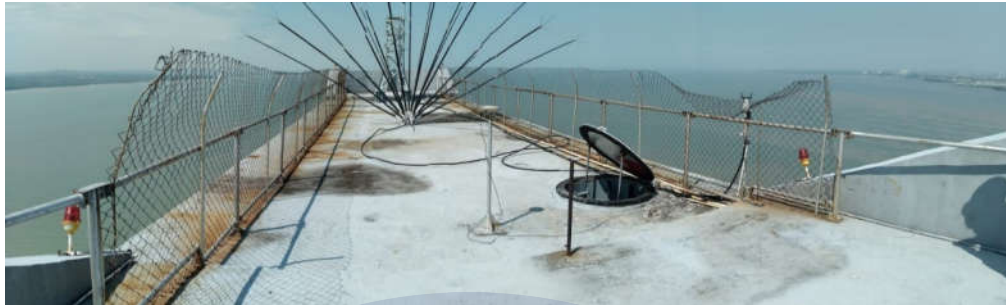
**Gambar 4.10.1 Pemasangan pagar pengaman yang tidak ergonomi**

3. Pemasangan pagar pengaman, tidak diberi akses untuk menuju alat saat melakukan perbaikan (Lihat gambar 4.10.1 dan 4.10.2), hal ini dikarenakan kurangnya pemahaman para stakeholder terkait kondisi dilapangan
