BAB IV

PEMBAHASAN

4.1 Data Proyek

Proyek Islamic Center Kota Jambi terletak di Talang Bakung, Kec. Jambi Selatan , Kota Jambi, Jambi,

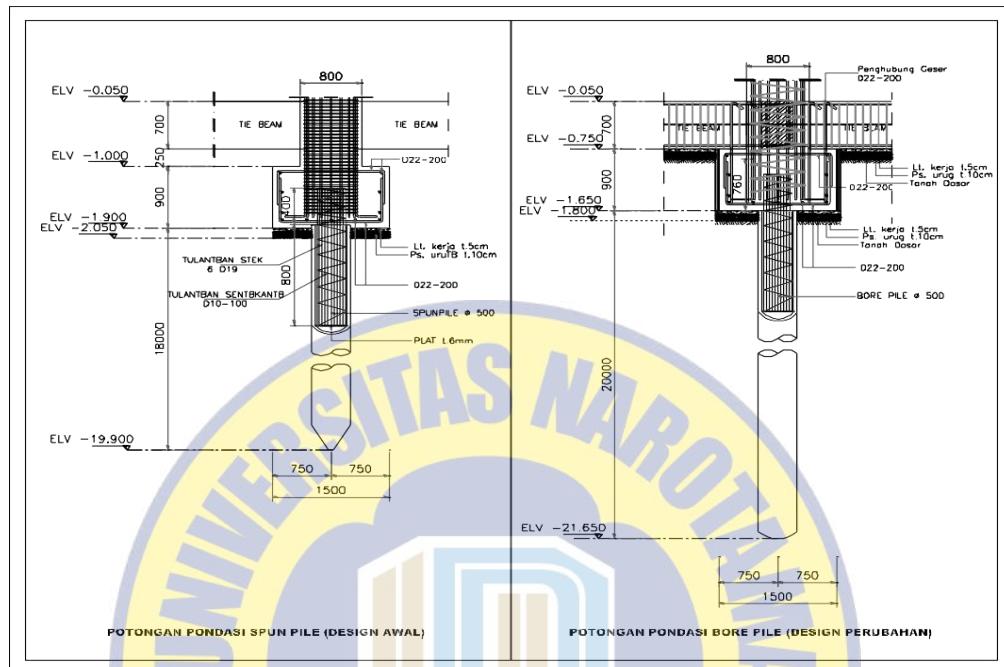
1) Design Pondasi

d. Penyesuaian Disain dan Standar Teknis

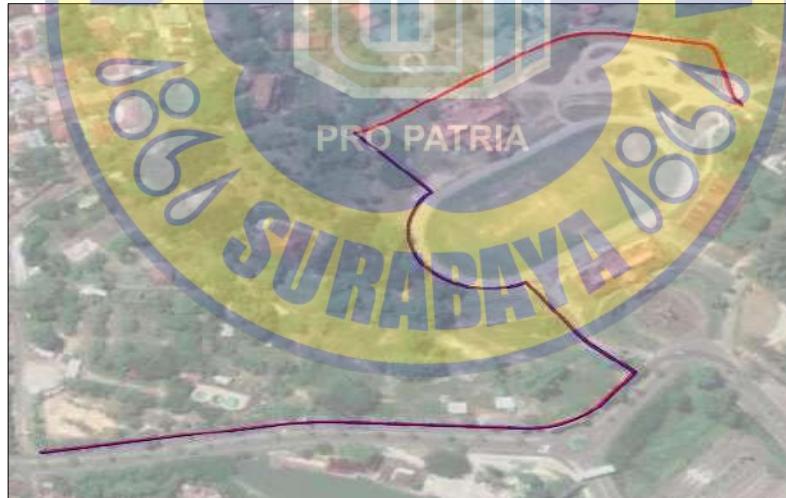
(Gambar Site Plan Pagar Pengaman Proyek)

Terjadi penambahan volume sebesar 258 m³ (57,33%) dari volume awal 450 m³ menjadi 708 m³. Hal ini disebabkan karena untuk menyesuaikan dengan kebutuhan pengamanan lokasi pekerjaan dilapangan.

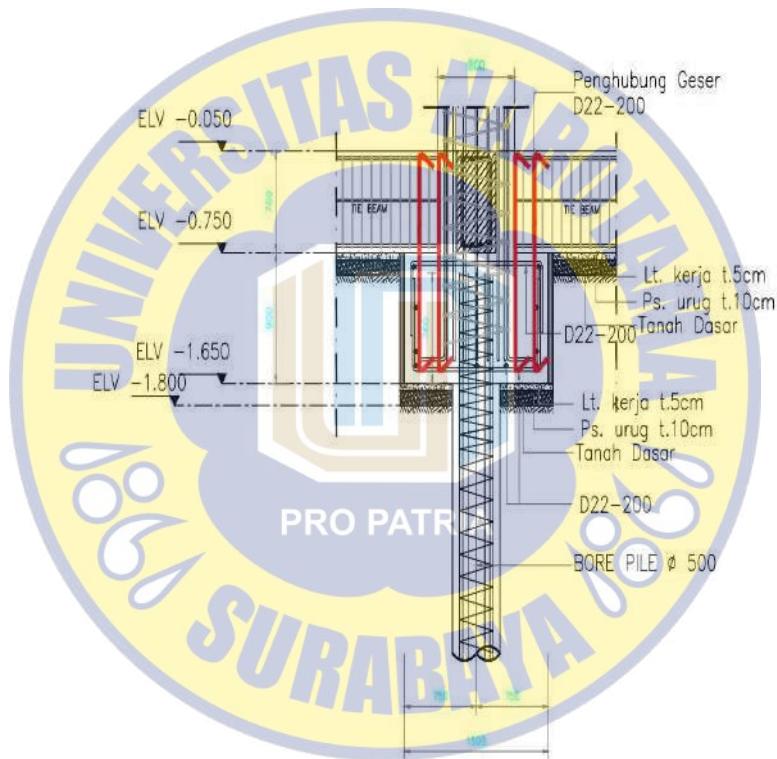
4) Tie Beam

Pembesian : Terjadi penambahan volume sebesar 10.568,91 kg (9,44%) dari volume awal 111.880,96 kg menjadi 122.446,87 kg. Disebabkan karena adanya koreksi terhadap perhitungan awal yang dihitung berdasarkan gambar rencana (*design drawing*), dan adanya penambahan pengikat berupa tulangan geser berdasarkan SNI 1726:2019 Tentang Tata Cara Perencanaan Ketahanan Gempa Untuk Struktur Bangunan Gedung dan Non- gedung Pasal 7.13.6.2 Tentang Pengikat Pondasi, yaitu : penutup tiang pondasi (Pile Cap) individu, tiang bore atau kaison harus dihubungkan satu sama lainnya dengan pengikat.

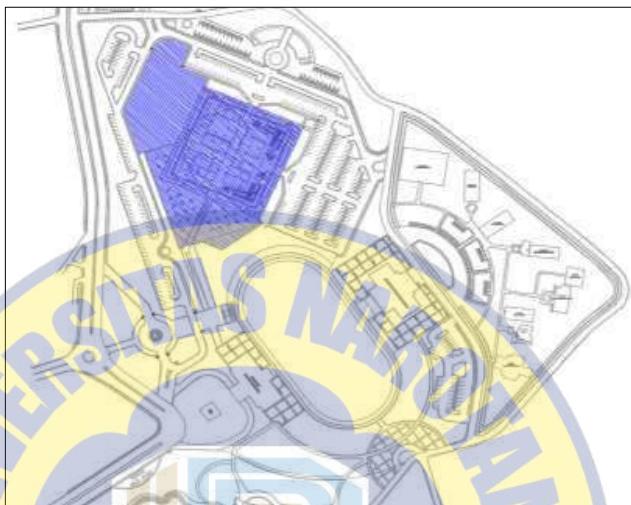
(Gambar Site Plan Pekerjaan Pembersihan dan Pengupasan Lahan)

Jenis pekerjaan ini diperlukan untuk menggantikan pekerjaan Pembersihan Lapangan dan Perataan dan Pekerjaan Stripping yang

dilakukan secara manual, karena berdasarkan kondisi lapangan yang terdiri dari pepohonan dengan diameter > 15 cm, semak belukar, dan sisa bongkaran bangunan eksisting maka metode pekerjaan Pembersihan dan Pengupasan Lahan secara mekanis diperlukan untuk efektivitas dan efisiensi pekerjaan dengan volume sebesar $20.449,20\text{ M}^2$

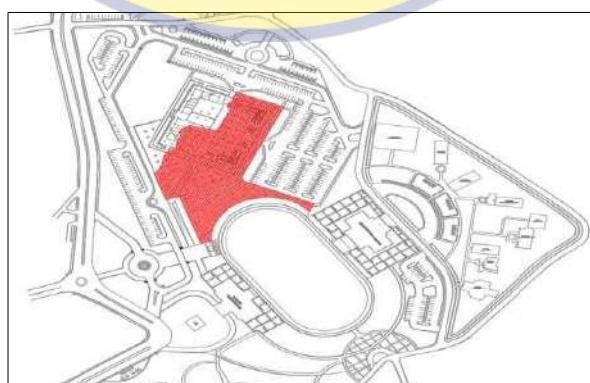
Gambar Pekerjaan Galian Biasa (Mekanis)

Pekerjaan ini diperlukan untuk membentuk elevasi tanah sesuai dengan elevasi rencana tapak bangunan dan lansekap berdasarkan gambar rencana (*design drawing*) dengan volume sebesar $17.719,77\text{ M}^3$.

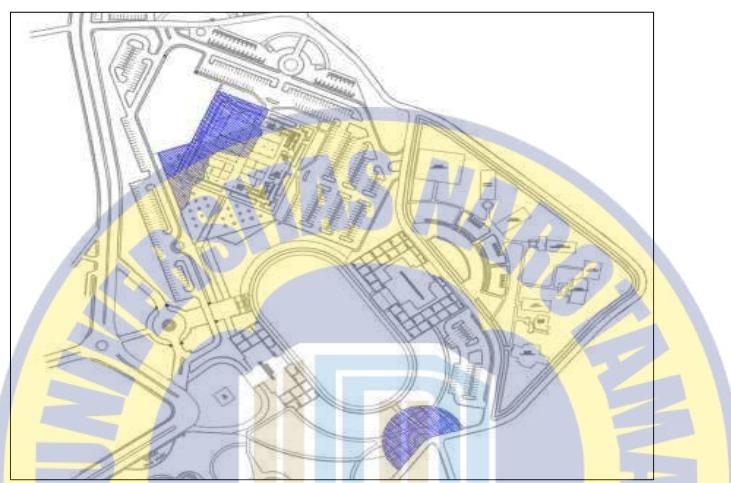
Gambar Site Plan Pekerjaan Timbunan Biasa Dari Hasil Galian
(Mekanis)

Pekerjaan ini diperlukan karena kontur tanah asli yang tidak rata, sehingga untuk membentuk elevasi tanah sesuai dengan elevasi rencana tapak bangunan dan lansekap berdasarkan gambar rencana (*design drawing*) diperlukan penimbunan tanah pada bagian tertentu dari site/tapak dengan volume sebesar 6.057,44 M³

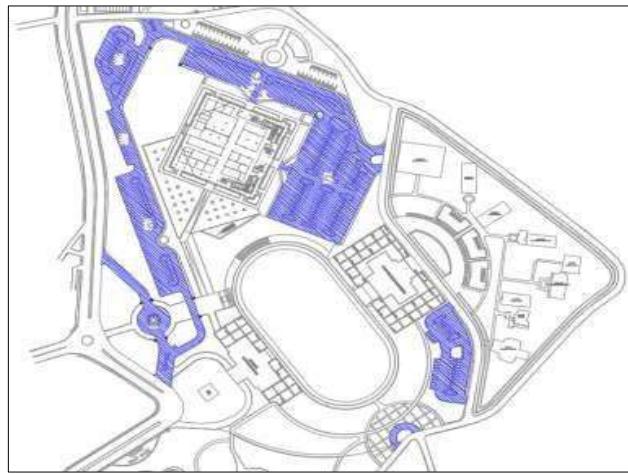
Gambar Site Plan Pekerjaan Penyiapan Badan Jalan dan Parkir

Pekerjaan ini diperlukan untuk menyiapkan dan membentuk badan jalan dan parkir sesuai dengan gambar rencana dengan volume sebesar 23.405,83 M²

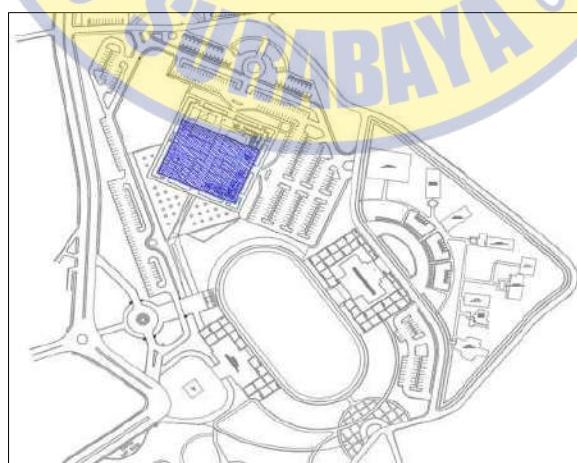
Gambar Site Plan Pekerjaan Timbunan Tanah

- 5) Pekerjaan Timbunan Tanah Didatangkan, Dibawah Lantai (Manual) Pekerjaan ini diperlukan untuk menggantikan Pekerjaan Urugan Tanah secara Mekanis karena berdasarkan kondisi lapangan pada area rencana lantai bangunan terdapat konstruksi pondasi dan Pile Cap serta Tie Beam sehingga tidak memungkinkan peggunaan alat berat karena dapat menyebabkan kerusakan pada Tie Beam dan pondasi serta Pile Cap. Volume timbunan tanah yang diperlukan sebesar $2.510,41\text{ M}^3$

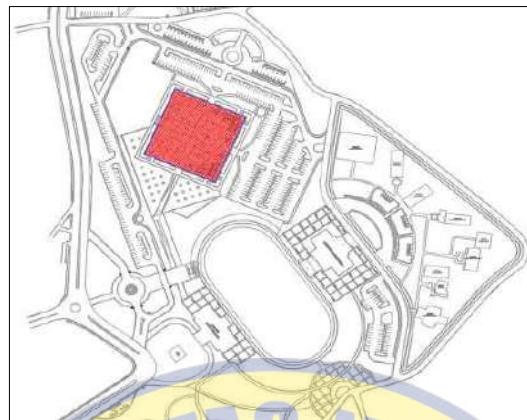
Gambar Site Plan Pekerjaan Pemadatan Tanah, Dibawah Lantai (Semi Mekanis)

- 6) Pekerjaan Pemadatan Tanah, Dibawah Lantai (Semi Mekanis) Pekerjaan ini diperlukan untuk memadatkan tanah timbunan dibawah rencana lantai

bangunan, sehingga diperoleh kepadatan tanah yang optimal dan elevasi lantai sesuai dengan gambar rencana (*design drawing*). Dengan volume sebesar 3.310,41 M³
