BAB IV

Hasil dan Pembahasan

4.1. Hasil Penelitian

4.1.1. Data perlintasan

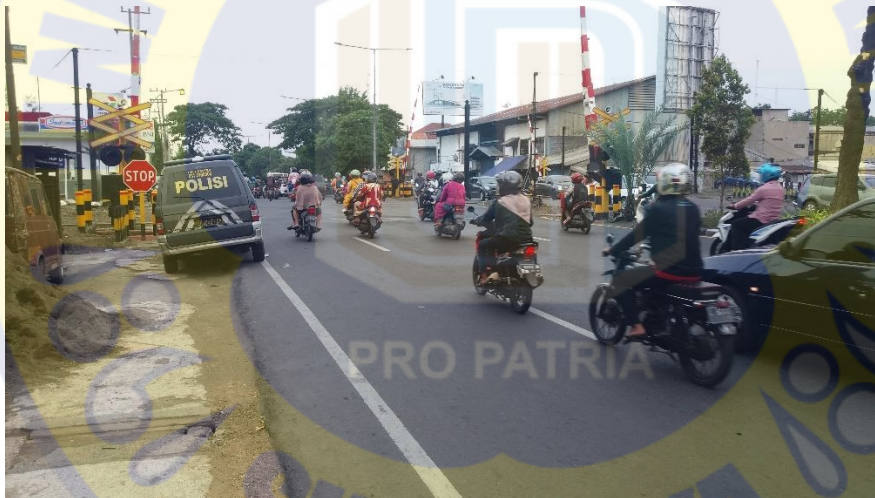
Pintu perlintasan yang digunakan pada perlintasan jalan kenjeran sendiri masih menggunakan tenaga listrik dari PLN dan sebagian daya juga di tanggung oleh bio solar yang dipasang di belakang gardu jaga. Pintu perlintasan sendiri terbuat dari kayu tipis yang diberi warna merah dan putih. Pada pintu perlintasan juga terdapat sirine unuk memperingatkan bahwa ada kereta yang akan lewat dan terdapat lampu peringatan.

Gambar 4. 1: Pintu perlintasan KA JPL 03 Kenjeran

Bahan yang digunakan untuk pintu perlintasan terbuat dari kayu yang sangat tipis dan sangat rentan patah jika tertabrak kendaraan yang menerobos pintu perlintasan. Pintu perlintasan ketika terjadi kerusakan atau patah tertabrak pengguna jalan umum, maka petugas PJJ yang berdinan saat itu harus sigap memberhentikan pengguna jalan umum yang lain dan segera menghubungi stasiun terdekat dengan PJJ tersebut. PJJ 03 kebetulan tidak jauh dari stasiun sekalipun dipo lokomotif sidotopo, jika terjadi kecelakaan seperti patahnya palang pintu maka petugas akan menghubungi stasiun untuk mengirimkan securiti untuk membantu mengatur lalu lintas di sekitar perlintasan bahkan jika terjadi kemacetan parah petugas PJJ bisa meminta bantuan security juga untuk mengatur lalu lintas. Tinggi pintu perlintasan saat ditutup pun tingginya sekitar 80 cm.

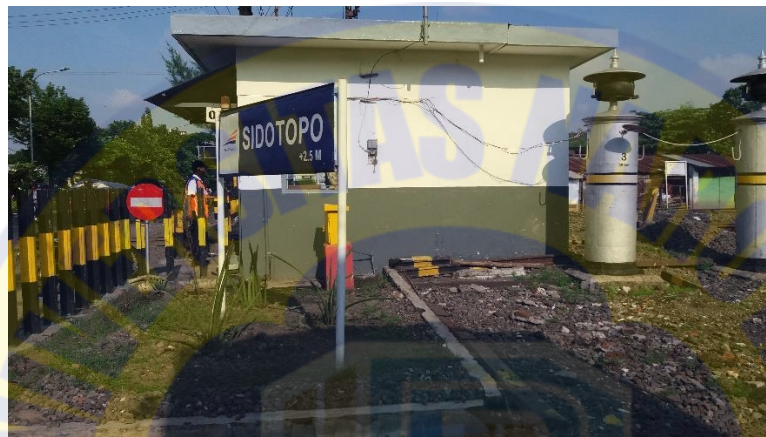
Gambar 4. 2 : gambar genta pada PJJ 03

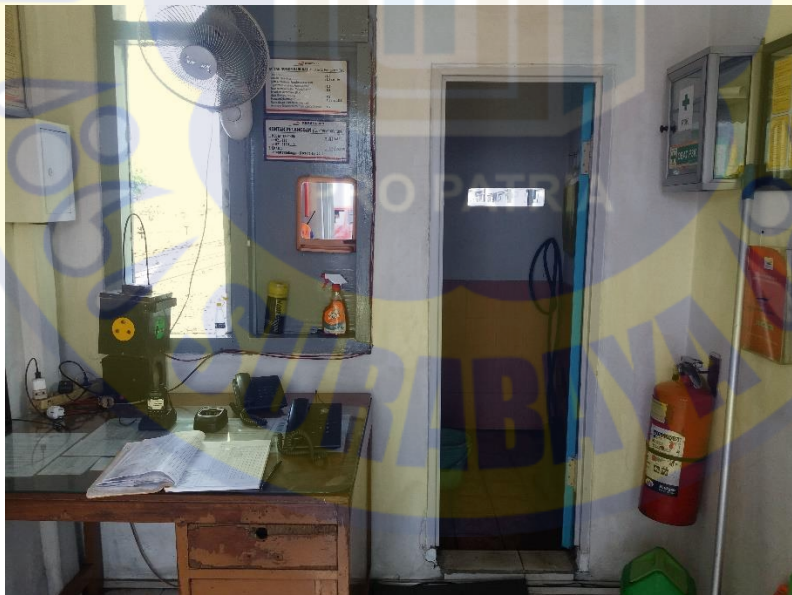
Gardu perlintasan Kereta api jalan Kenjeran memiliki ukuran lebar 2 meter dan panjang mencapai 3 meter. Di gardu penjagaan dilengkapi dengan beberapa fasilitas pendukung untuk peralanan KA berupa kotak P3K, senter, *handy talkie*, genta, telepon, lampu wesel, daftar penjaga perlintasan, daftar laporan kereta yang lewat dan

Gambar 4. 3 : Fasilitas dan kondisi gardu penjagaan perlintasan.

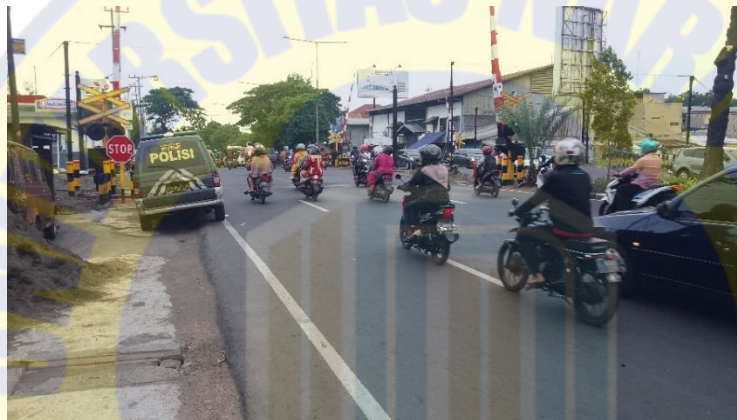
Lebar jalan Kenjeran pada lokasi penelitian memiliki ukuran 9 meter setiap lajunya dan memiliki 2 arah. Pembatas antar lajur terdapat taman yang memiliki luasan 1,5 meter sampai dengan lebar 2 meter.

Gambar 4. 4 : keadaan jalan raya dari arah barat menuju timur

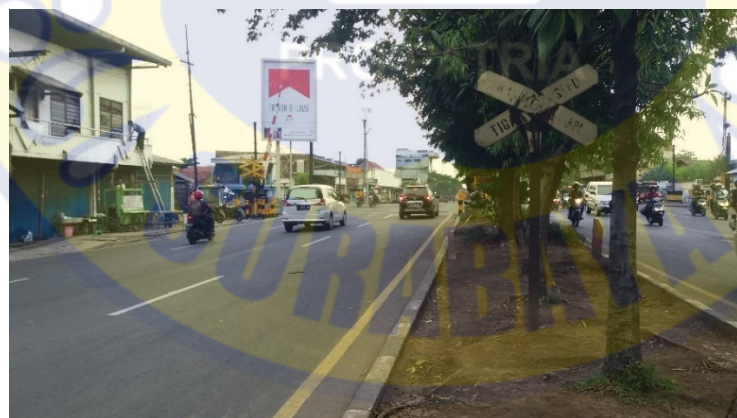
Penerangan jalan sudah cukup memadai dengan adanya lampu penerangan jalan yang terdapat pada tengah taman. Jarak penerangan jalan juga berdekatan sehingga mengurangi resiko kecelakaan akibat kurangnya penerangan jalan.

Gambar 4. 5 : keadaan Jalan raya dan penerangan jalan

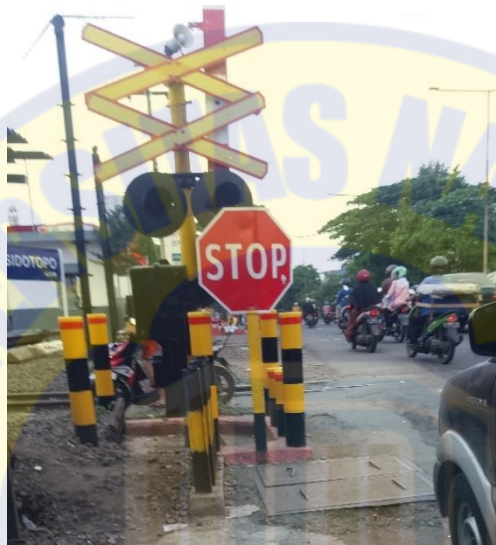
Rambu larangan berhenti dipasang pada jalan kenjeran untuk sisi timur berjarak 2 meter dari pintu perlintasan. Sedangkan pada sisi barat terdapat tepat di depan pintu perlintasan.

Gambar 4. 6 : Rambu berhenti dari arah barat.

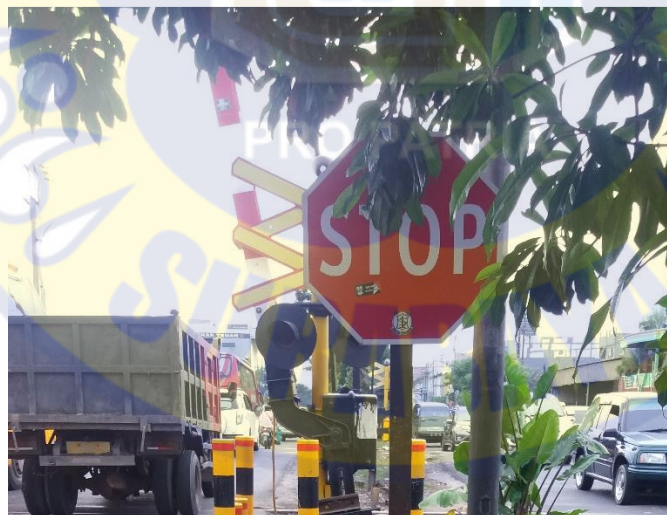
Gambar 4. 7 : Rambu berhenti arah timur

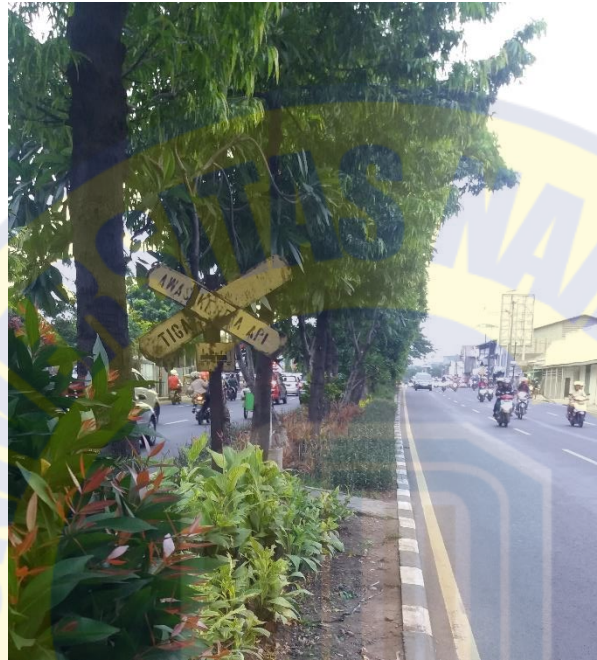
Pada rambu *Andreas cross* ini terdapat pada jalan kenjeran menuju kearah timur dan memiliki jarak dari pintu perlitasan sejauh 60 meter. Pada arah ke barat memiliki jarak 10 meter dari pintu perlintasan.

Gambar 4. 8 : Rambu *Andreas Cross* arah ke timur.

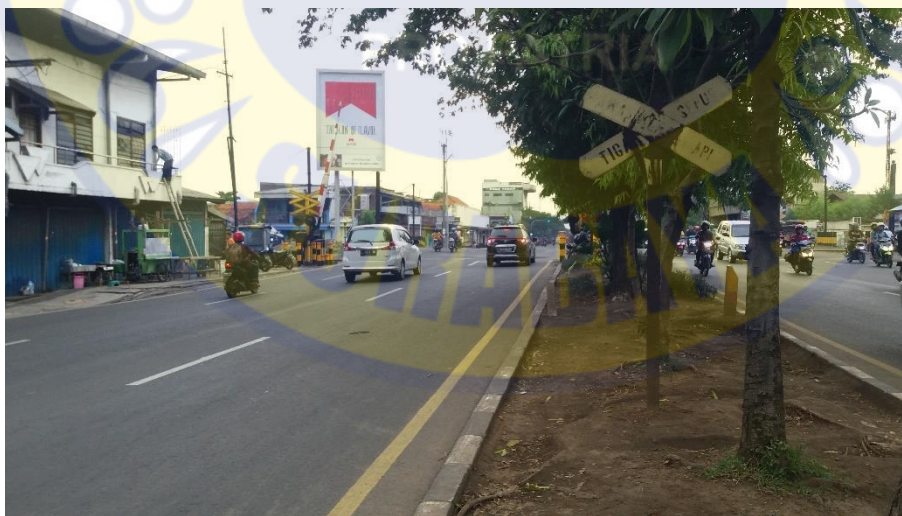
Gambar 4. 9 : Rambu *Andreas Cross* arah ke barat

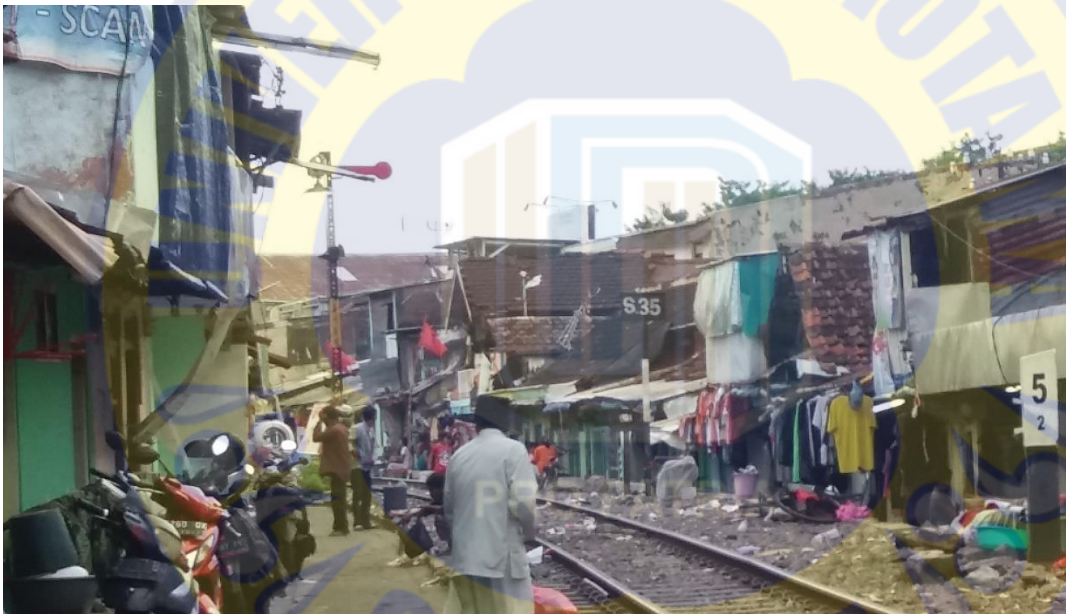
Rambu yang dipasang untuk memperingatkan masinis bahwa didepan akan ada perlintasan adalah rambu semboyan 35. Arti dari semboyan 35 adalah memintah perhatian dengan cara membunyikan klakson panjang selama bebrapa detik dan tidak putus-putus karena didepan terdapat perlintasan, tikungan, ataupun jembatan. Rambu ini dipasang 600 meter sebelum memasuki perlintasan, tikungan,atau jembatan. Selama pengamatan dilapangan semua masinis patuh membunyikan semboyan 35.

Gambar 4. 10 : Gambar semboyan 35.

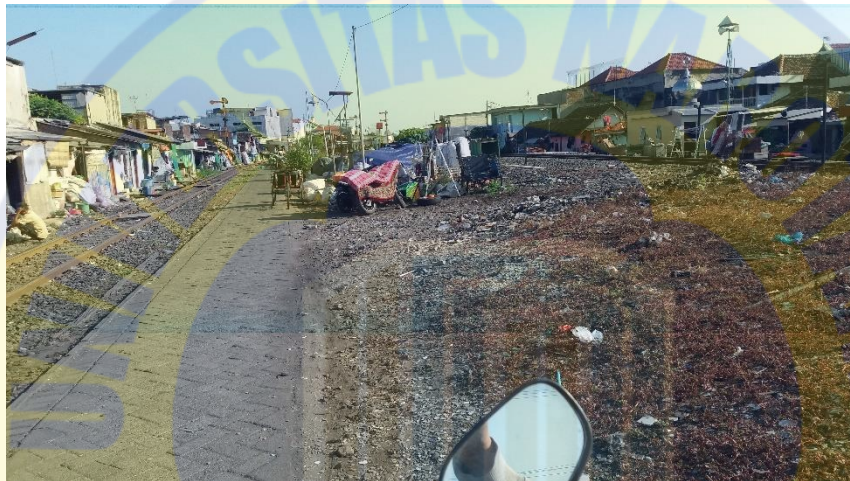
Pengguna jalan di jalan kenjeran Surabaya sangat minim sekali jika melihat dimanakah kereta berasal. Pasalnya pada kanan dan kiri jalan raya dan rel dipenuhi pemukiman warga , SPBU, ataupun gudang –gudang. Jarak pandang untuk melihat keereta yang muncul dari selatan mungkin hanya bisa melihat 2-3 meter dari batas berhenti.

Gambar 4. 11 : Jarak pandang Pengguna jalan dan masinis dari arah selatan.

1. Jarak pandang pengguna jalan pada keputusan menteri adalah 150 meter sedangkan keadaan dilapangan jarak pandang hanya 6 meter dari as rel.
2. Jarak pandang masinis pada keputusan menteri no 53 tahun 2000 harusnya berjarak 500 meter sedangkan dilapangan hanyalah 7 meter.

Menurut hasil hitungan diatas diperoleh jarak pandang masinis 152 meter yang berarti masinis harusnya bisa melihat keadaan jalanan pada perlintasan. Sedangkan, untuk pengguna jalan umum memiliki jarak pandang 104 meter untuk mengetahui apakah ada kereta api yang akan berjalan menuju perlintasan. Akibat adanya bangunan di kiri dan kanan rel kereta api jalan kenjeran maka tidak dimungkinkan untuk memiliki pandangan ideal yang sesuai dengan hasil hitungan diatas. Solusi untuk masalah arak pandang ini sendiri adalah masinis dan pengguna jalan mematuhi rambu-rambu yang telah dipasang. Pembongkaran bangunan yang mengganggu jarak pandang bisa menjadi opsi lainnya, dikarenakan tanah di sekitar jalan kenjeran adalah milik PT. KAI jadi tidak membutuhkan biaya ganti rugi.

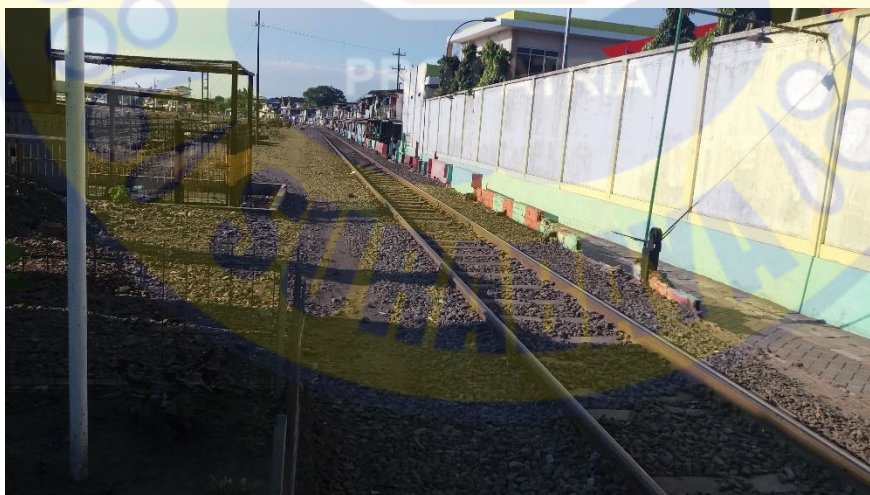
Gambar 4. 12 : Jarak pandang pengguna jalan dan masinis dari arah utara.

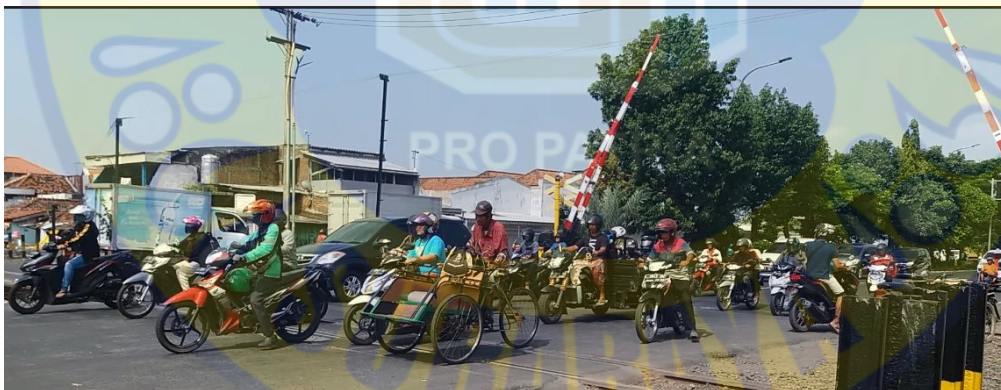
Gambar 4. 13 : Pelanggar tetap melaju meskipun pintu perlintasan akan ditutup.

Solusi untuk mengurangi pelanggaran pengguna jalan yang memutar balik diatas rel adalah dengan menggunakan dobel palang jadi jumlah palang pintu terdapat sebelum perlintasan dan setelah perlintasan Kereta api. Untuk mengurangi banyaknya pengendara yang menerobos lebih baik dipasangkan spanduk atau papan peringatan tentang hukuman dan denda jika menerobos perlintasan kereta.

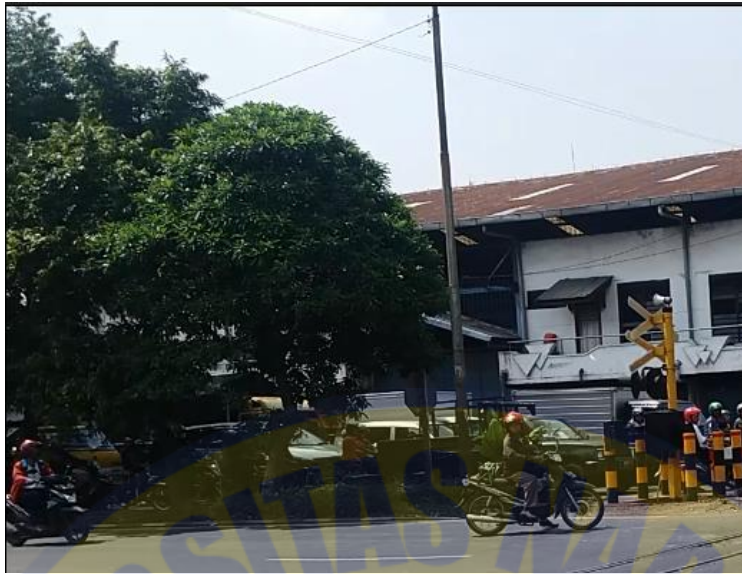
Gambar 4. 14 : Pengguna Jalan berhenti melewati median jalan

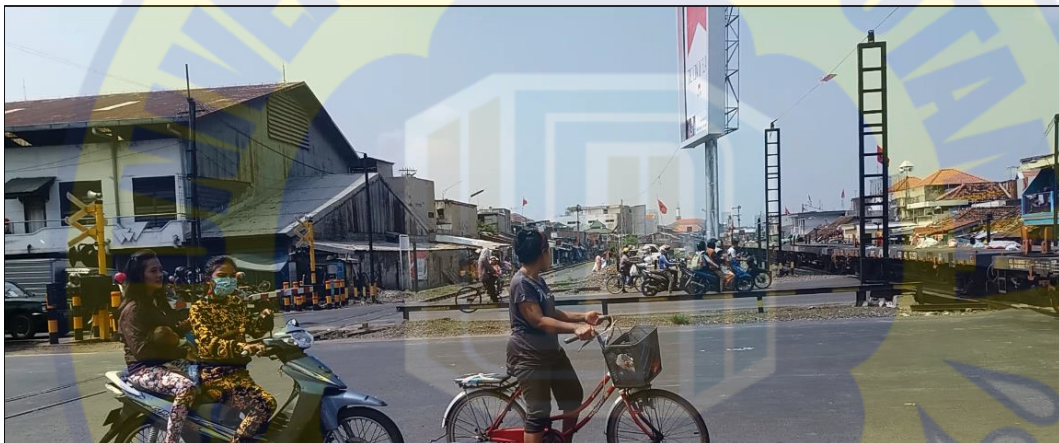
Gambar 4. 15 : Pengguna jalan berhenti melewati palang pintu perlintasan.

Pengguna transportasi sepeda motor adalah paling banyak melanggar terutama saat pintu perlintasan tertutup. Para pengguna sepeda motor rata-rata menggunakan *space*

didepan palang pintu yang sudah tertutup untuk berhenti . padahal hal itu sangat membahayakan bagi pengguna jalan umum itu sendiri.

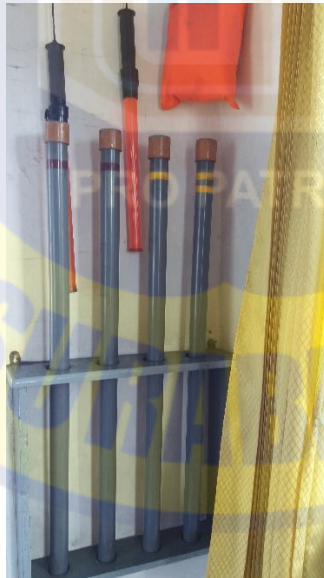
- a. Semboyan bendera dan lampu semboyan berfungsi sebagai stimulus untuk mengingatkan masinis tentang kondisi jalur yang akan dilintasi Kereta Api. Semboyan bendera dan lampu semboyan sendiri terdiri dari 2 warna yaitu merah,kuning.

Gambar 4. 27 : Simbol bendera.

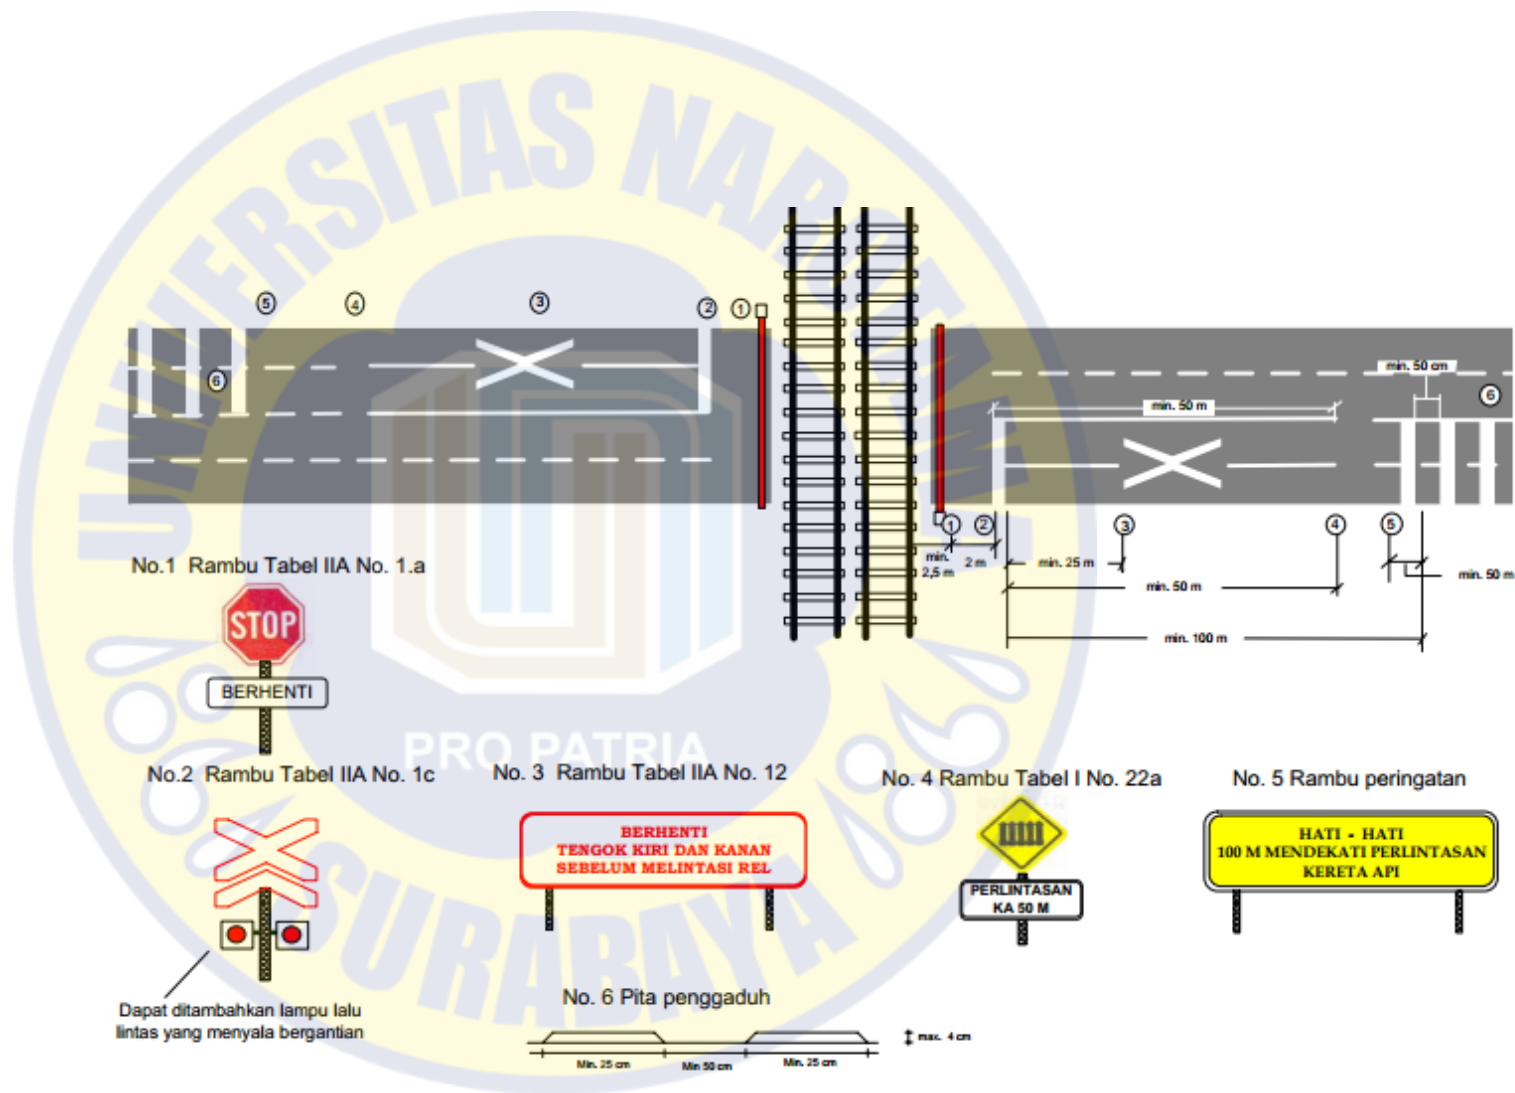
1. Marka melintang berupa tanda garis melintang yang berarti tanda harus berhenti berjarak 4.5 meter dari sisi rel terluar
2. Marka yang dilengkapi dengan tulisan KA serta membujur sepanjang 50 meter dari marka melintang.
3. Pita Penggaduh (*rumble strip*) sebelum memasuki persilangan sebidang sebagai stimulus kepada pengguna jalan bahwa mereka memasuki area hati-hati dan di depan ada sesuatu yang membahayakan. Berikut adalah gambar perlintasan jalan jika sesuai dengan SK Dirjen 770 tahun 2005.

Gambar 4. 30 : Perlintasan sesuai SK dirjen 707 tahun 2005

1. Rambu no 5 berupa kata-kata supaya pengemudi berhati-hati akan memasuki perlintasan KA rambu ini dipasang 100 meter dari marka tanda berhenti.
2. Rambu peringatan no 12 yang menyatakan agar pengemudi berhenti sebentar untuk memastikan tidak ada kereta api yang melintas yang dipasang minimal 30 meter dari sisi terluar rel.
3. Rambu no 22 B yang dipasang 50 meter dari marka melintang tanda berhenti.

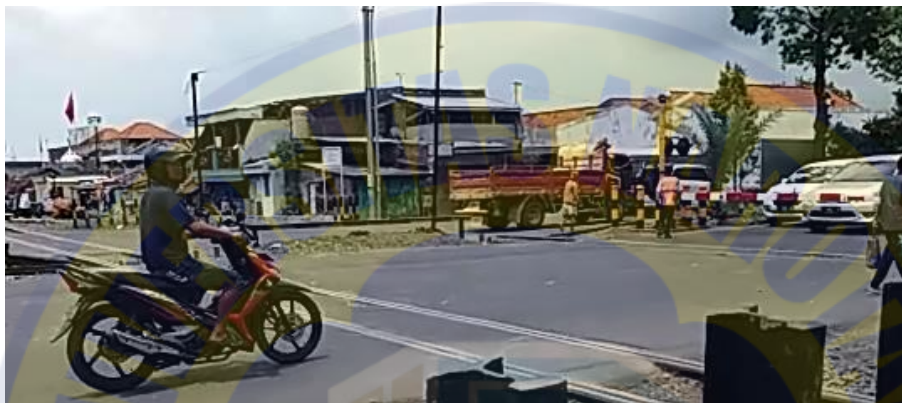
Penjaga perlintasan sendiri sering membunyikan peluit atau bahkan sampai memanggil security untuk membantu mengatur lalu lintas yang macet diakibatkan pengguna jalan yang tidak mau mengalah saat pintu perlintasan akan ditutup.

Gambar 4. 31 : Petugas penjaga PJJ menegur pengemudi truk yang mengakibatkan kemacetan. Para pengendara sepeda motor dari arah kedung cowek yang akan menuju arah kapasan kebanyakan memutar balik diatas rel hal ini bisa membahayakan karena permukaan rel licin jika terjadi hujan.

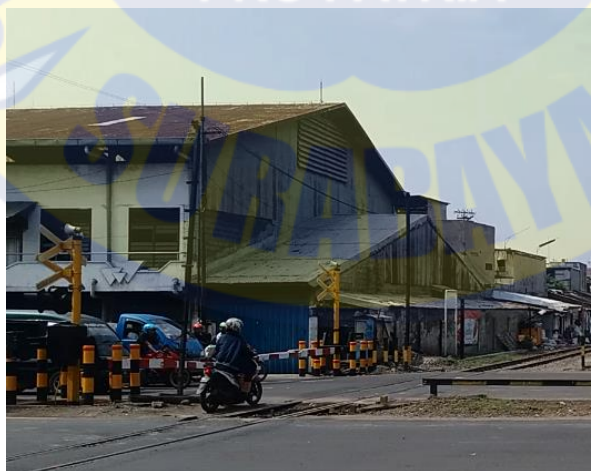
Gambar 4. 32 : Pengguna jalan yang memutar arah di atas rel KA.

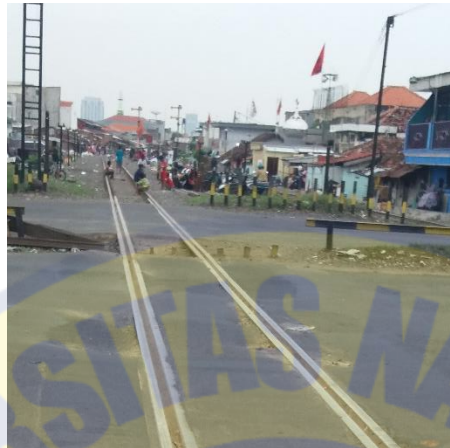
PT. KAI sendiri sudah memberi halangan berupa menanam besi bekas rel diantara space antara rel dengan ruang yang memungkinkan kendaraan bisa putar balik.

Gambar 4. 33 : Besi yang ditanam untuk menghalau pengendara putar balik di atas rel
