BAB IV

HASIL DAN PEMBAHASAN

4.1. Evaluasi Struktur Eksisting

Project	ASSESSMENT KEKUATAN STRUKTUR GEDUNG PETERNAKAN POLITEKNIK NEGERI JEMBER	Tanggal	04 NOPEMBER 2020
Strukture	PELAT LANTAI 2	Operator	ADITYA SETIAWAN
Code	CD - 1	Lokasi	AS A-B / 9-10
SKETCHES (all dimensions in mm) Note photo refs.			
Elevation 1 :		Top	
Top		Bottom	
Elevation 2 :		Bottom	
Top		Bottom	
Core Dimensions (mm)		Cracks or delaminate	
Diameter	Length		Through Core
	max	min	
93	140	138	60
Comment On Core :			
Length of Concrete Sample for Strength Test = mm

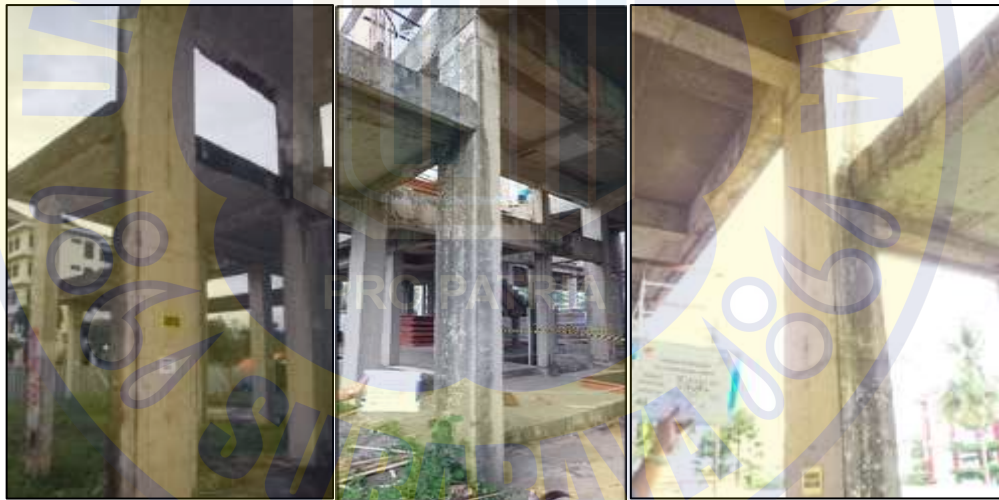
Gambar 4.5 Kolom As A-3 (K2) dengan Klasifikasi Kondisi Baik

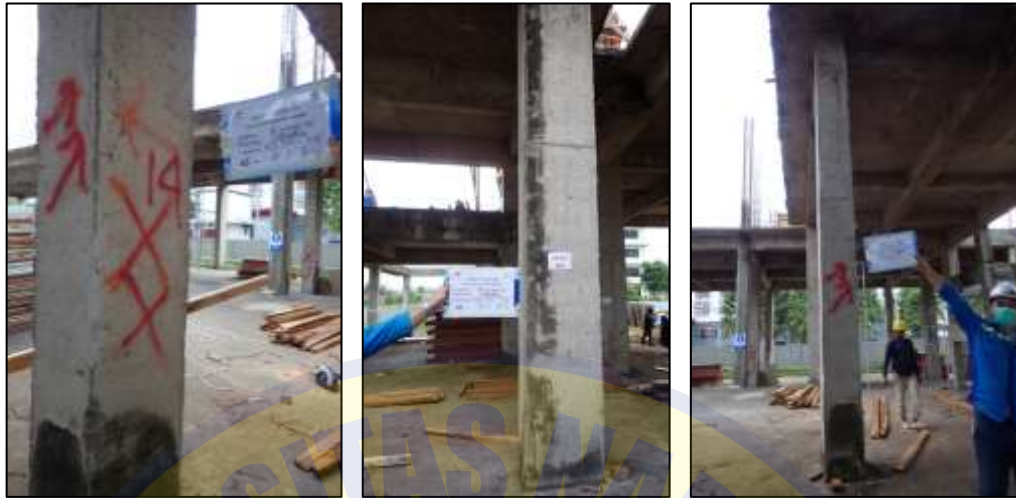
- Sedangkan untuk elemen kolom terdapat 34 (tiga puluh dua) dengan kondisi cukup baik yaitu adanya sedikit retak atau pori-pori pada permukaan. Dan hanya ada 2 (dua) kolom dengan kondisi kurang sempurna yaitu terdapat pori-pori serta retak menyambung pada ujung tepi yang mengarah ke pecahnya selimut beton (*spalling*).

Gambar 4.6 Kolom As B' /8 (K3) dengan Klasifikasi Kondisi Cukup Baik

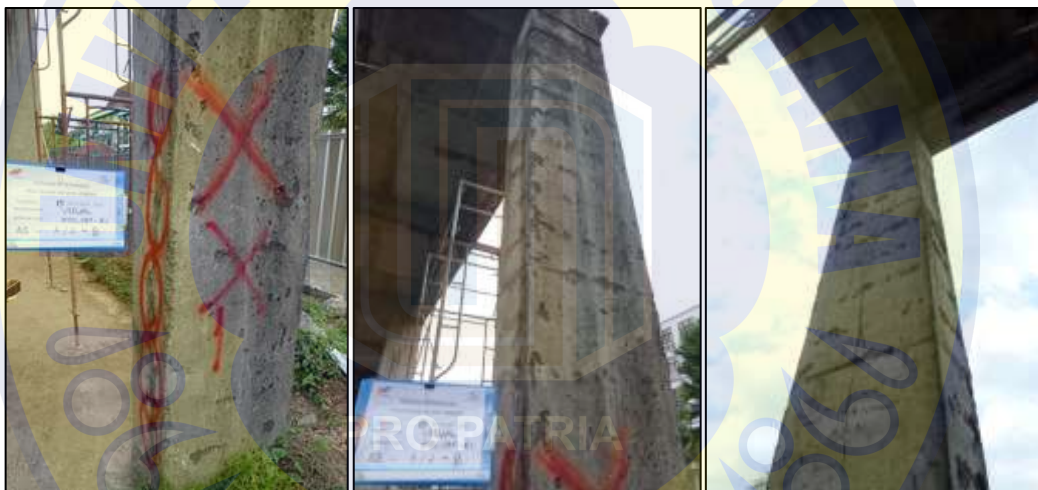
Gambar 4.7 Kolom As A-2 (K1) dengan Klasifikasi Kondisi Kurang sempurna

Pada elemen struktur dengan kondisi kurang sempurna, pada umumnya kerusakan yang terjadi adalah retak-retak menyeluruh, retak-retak pada ujung yang menyambung dan mengarah pada pecahnya selimut beton (*spalling*) serta rongga-rongga permukaan yang cukup besar hingga menampakkan tulangan eksisting. Maka untuk elemen dengan kondisi ini baik balok maupun kolom, langkah penyempurnaan yang perlu dilakukan adalah sebagai berikut:

1. Melakukan pengelupasan (*chipping*) terhadap permukaan beton yang kurang baik menggunakan *drill hammer* hingga permukaan beton yang baik atau padat terlihat. Pada umumnya proses ini dilakukan hingga melewati penulangan eksisting.

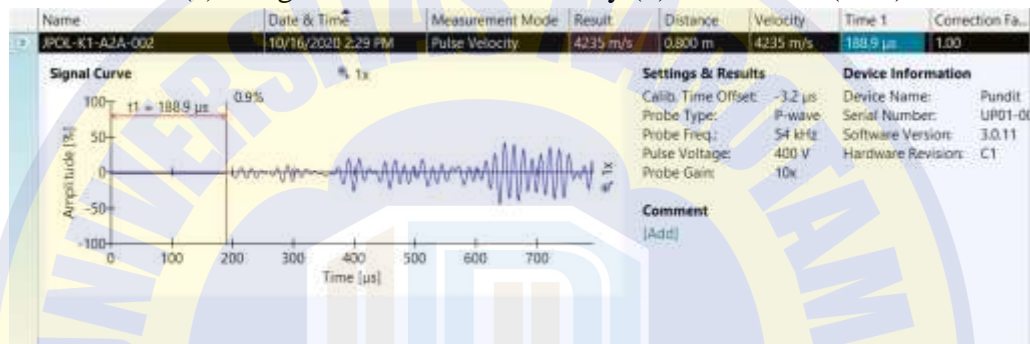
Gambar 4.21 Hasil Pengujian pada Elemen Kolom A/2 Bagian Atas

(a) Pengukuran ke-1 nilai velocity (v) = 4276 m/s (baik)

(b) Pengukuran ke-2 nilai velocity (v) = 4235 m/s (baik)

(c) Pengukuran ke-3 nilai velocity (v) = 4283 m/s (baik)

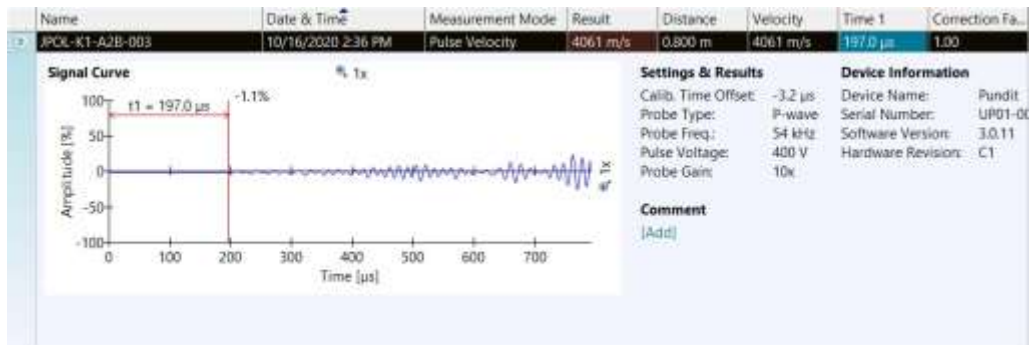
Gambar 4.23 Hasil Pengujian pada Elemen Kolom A/2 Bagian Bawah

(a) Pengukuran ke-1 nilai velocity (v) = 4348 m/s (baik)

(b) Pengukuran ke-2 nilai velocity (v) = 4071 m/s (baik)

(c) Pengukuran ke-3 nilai velocity (v) = 4061 m/s (baik)

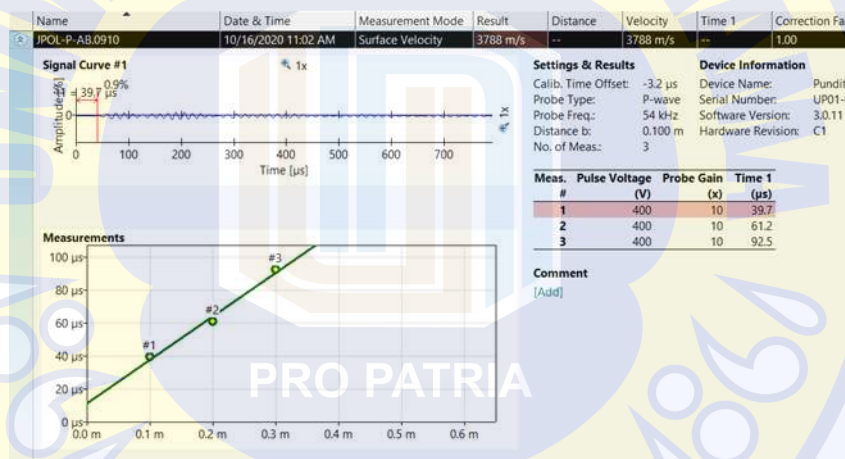
Gambar 4.24 Pelat As A-B / 09-10 nilai velocity (v) = 3788 m/s (baik)

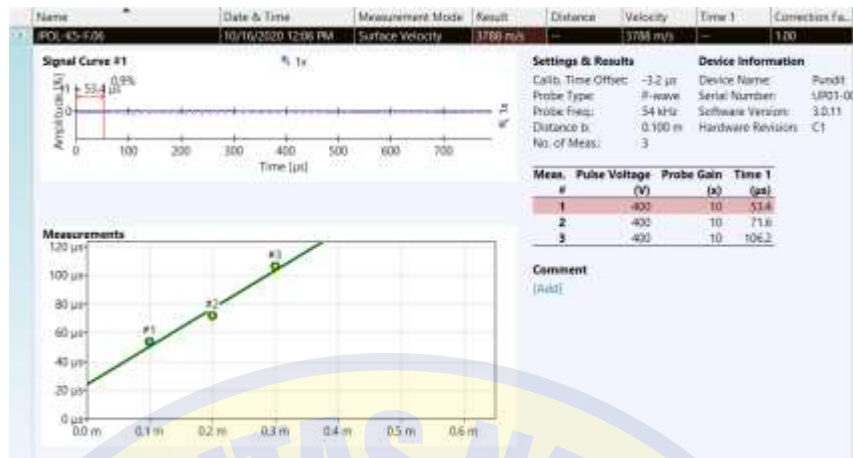
Gambar 4.27 Kolom As F' / 6 nilai velocity (v) = 3788 m/s (baik)
 Dan didapatkan rekapitulasi total hasil dari setiap pengujian elemen kolom seperti table dibawah ini.

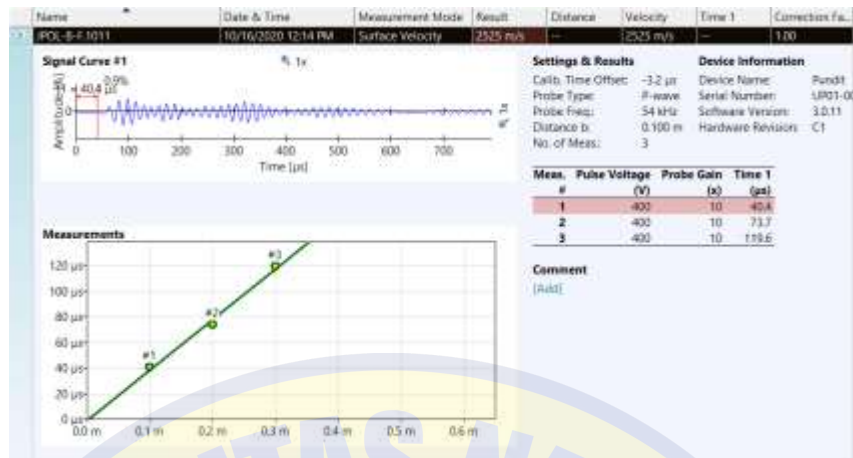
Gambar 4.29 Balok As F / 10-11 nilai velocity (v) = 2525 m/s (cukup) Dan didapatkan rekapitulasi total hasil dari setiap pengujian elemen balok seperti table dibawah ini.

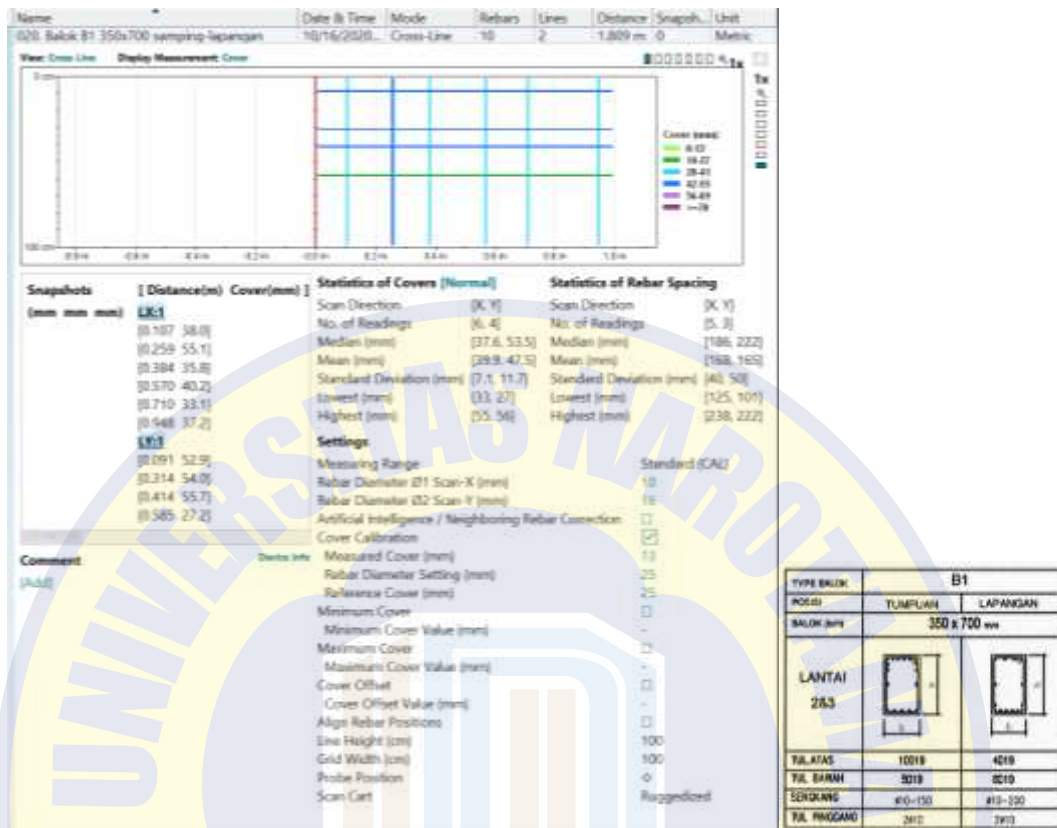
Gambar 4.37 Bacaan dari Rebar Detector pada Blk. B1 Sisi Samping (Lapangan)

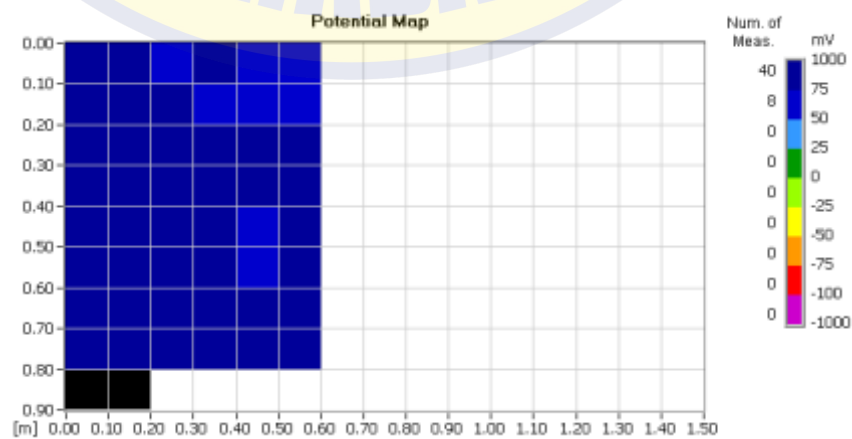
1. Kolom K1 As D-2 →

75	75	65	75	55	55
85	75	75	60	55	60
100	95	115	85	100	80
100	105	100	90	95	80
100	100	95	95	65	80
95	80	90	85	70	80
95	90	95	90	85	85
90	75	80	90	80	80
rata-rata					83.85

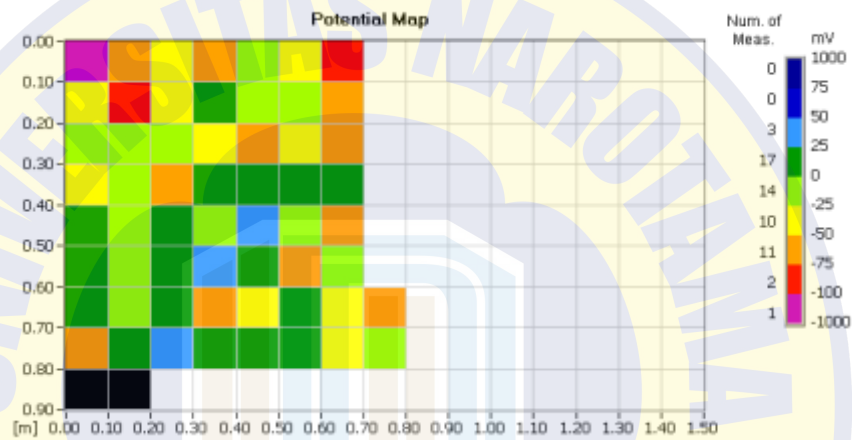
2. Kolom K1 As A-2 →

-120	-55	-30	-75	-10	-35	-95	-
-45	-90	-30	5	-15	-15	-60	-
-25	-10	-5	-30	-55	-40	-60	-
-35	-20	-65	20	0	15	5	-
5	-15	20	-20	35	-25	-65	-
10	-10	5	25	20	-55	-5	-
20	-25	5	-60	-35	10	-30	-55
-55	20	45	15	15	15	-35	-15
rata-rata							-20.95

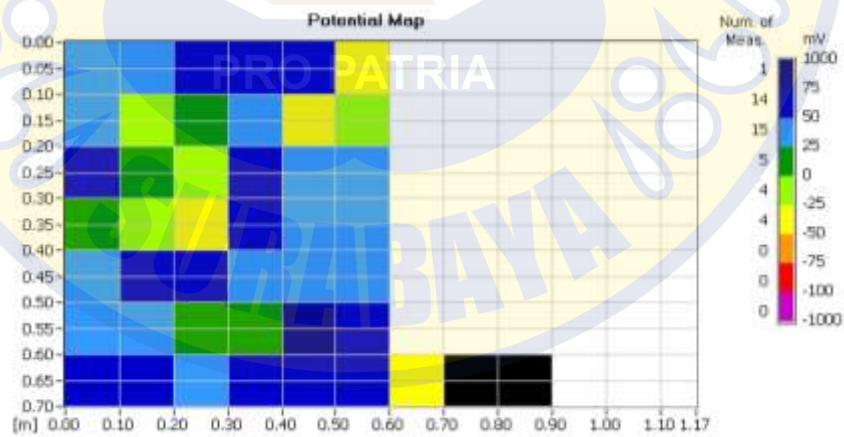
4. Kolom K1 As F-11 →

45	45	60	60	55	-40	-
40	-15	20	40	-30	-10	-
60	20	-10	60	45	25	-
15	-25	-30	70	30	35	-
45	50	60	35	25	30	-
40	45	5	10	75	55	-
60	60	35	55	50	50	-40
rata-rata						30.47

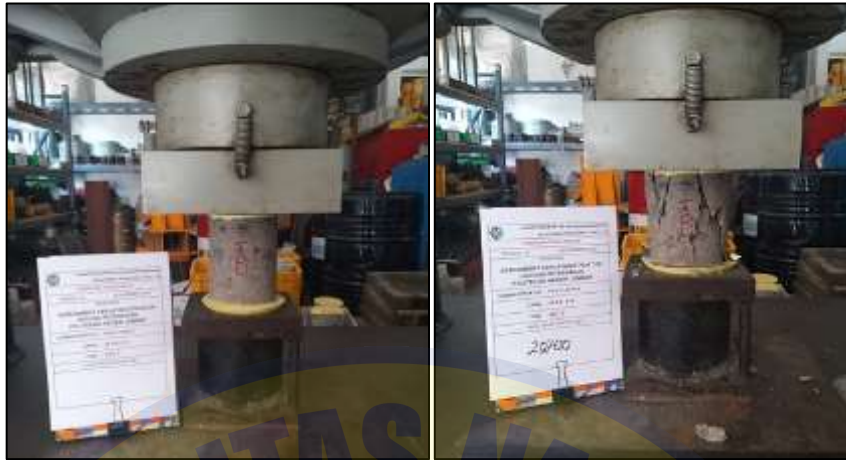
Gambar 4.62 Hasil Pengujian Kuat Tekan pada CD – 1 (Pelat)

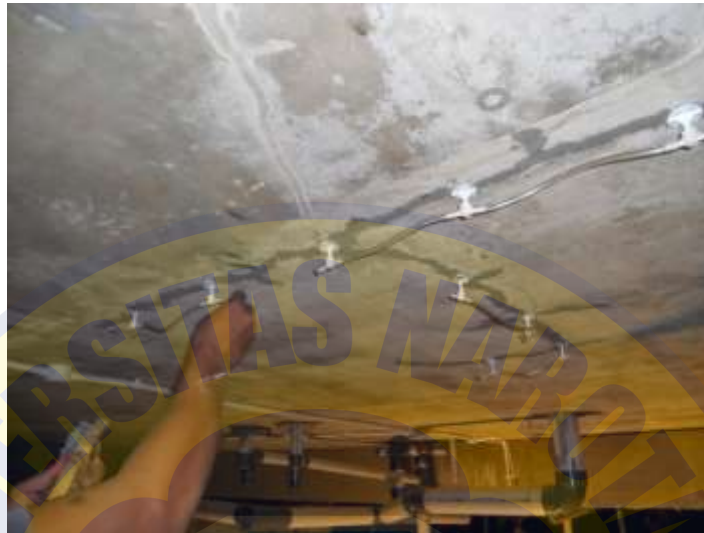
Gambar 4.72 Skema Pemasangan Nipple dan Penutupan Permukaan Retak

3. Pemasangan nipple atau lubang inlet tempat penginjeksian dengan jarak tiap \pm 20 centimeter.

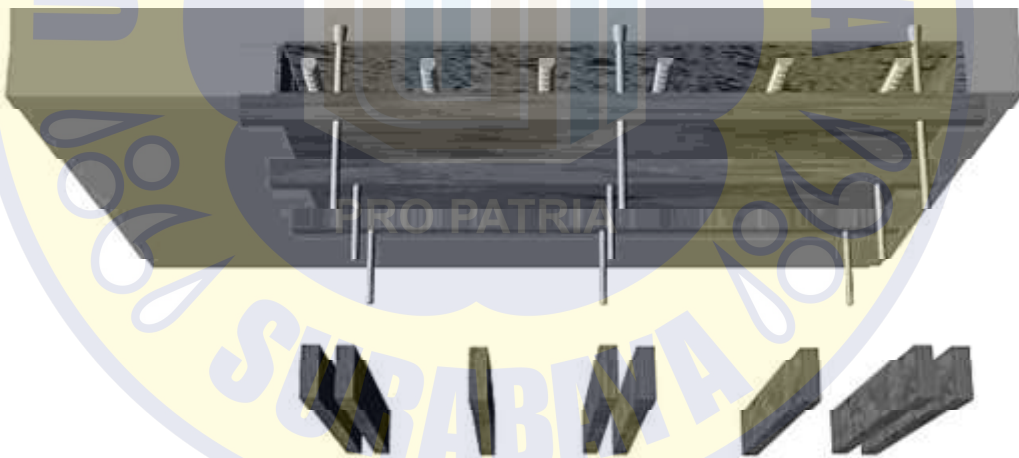
Gambar 4.76 Skema Pemasangan Cetakan dan Bekisting

3. Melakukan pemasangan cetakan dan bekisting termasuk perancah dan penahan sementara. Cetakan harus dilengkapi dengan lubang inlet dan setiap celah pada bekisting harus diinsulasi dengan *styrofoam* atau penutup celah lainnya.

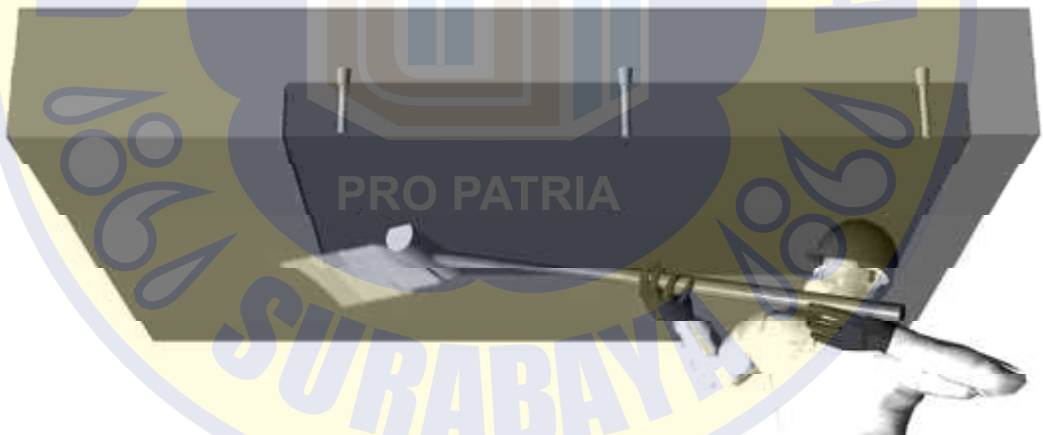
Gambar 4.80 Skema Pengerjaan Proses Perawatan (*Curing*)

7. Dilakukan seterusnya sampai semua kerusakan telah dipenuhi *Cement Grout*.
8. Dan setelah umur 3 (tiga) hari dari selesainya proses injeksi *cement grout*, maka bekisting atau cetakan dapat dilepas dan proses perawatan (*curing*) dapat dilakukan dengan bahan *curing compound*.
